| 昇揚消防工程顧問有限公司<br>Sheng Yang Fire Protection<br>Engineering Consultant Co.,Ltd | | 113 年消防檢修申報缺失改善工程<br>施工照相存證表 | |

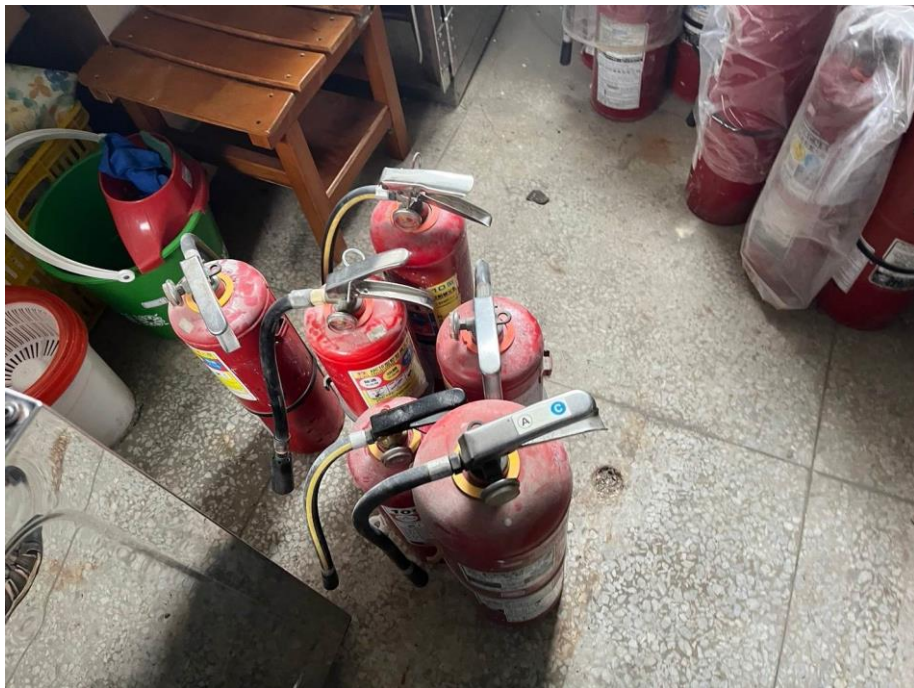
| 說 明 | | ABC 乾粉滅火器性能檢查*96 具（含皮管更新*1 條）（施工前） | |

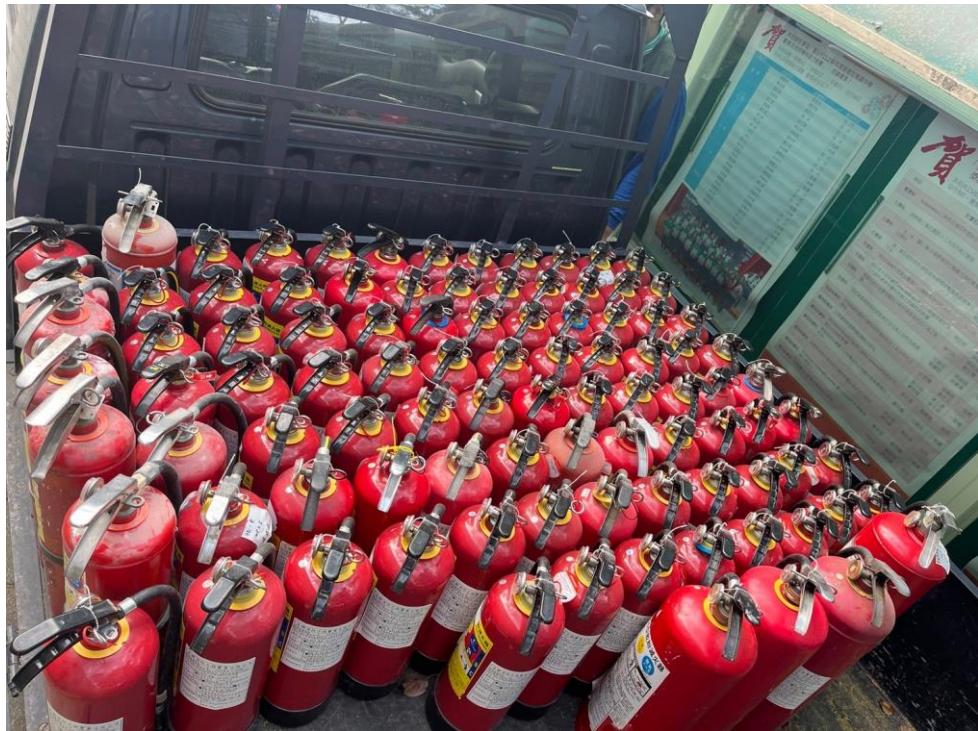
| 說 明 | | ABC 乾粉滅火器性能檢查*96 具(含皮管更新*1 條）（施工後） | |

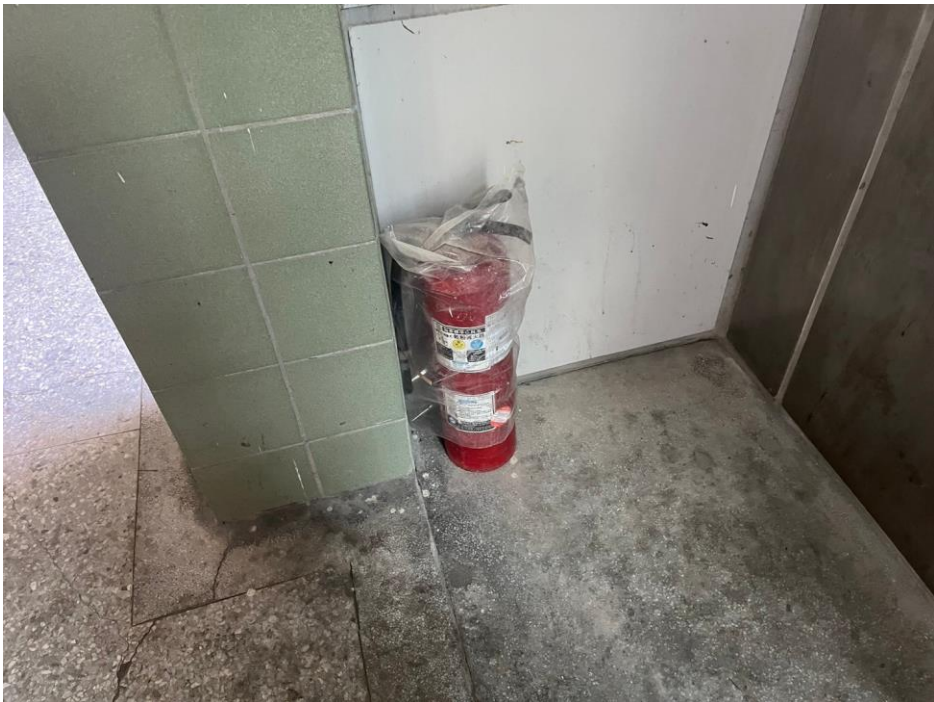
| 說 明 | | 滅火器放置盒(單)*8 只(施工前) | |

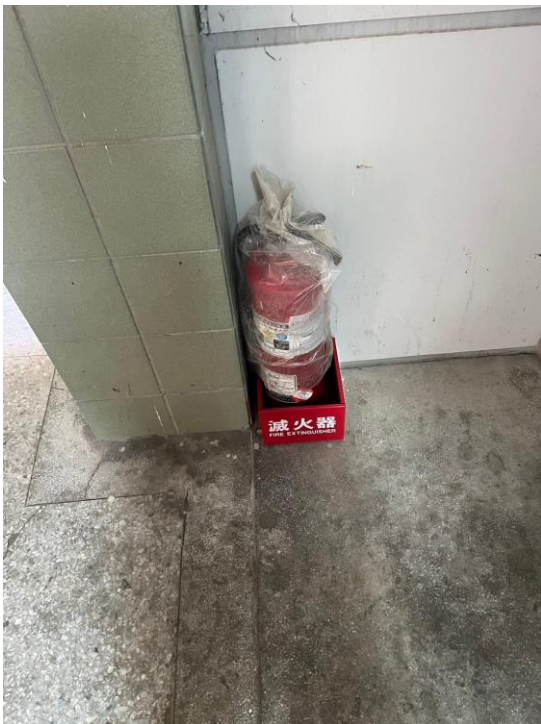
| 說 明 | | 滅火器放置盒(單)*8 只(施工後) | |

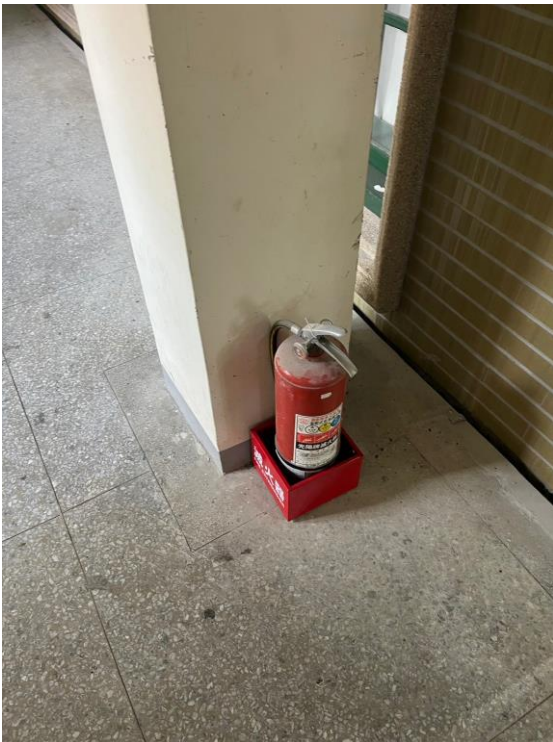
| 說 明 | | 滅火器標示牌*7 片(施工前) | |

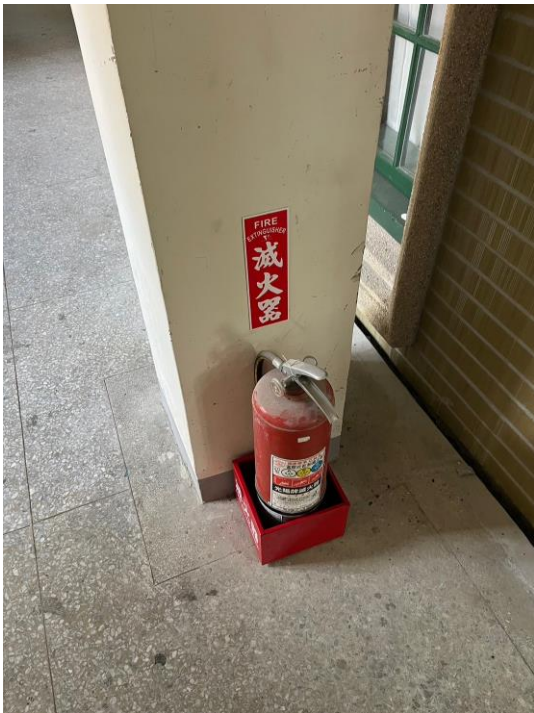
| 說 明 | | 滅火器標示牌*7 片(施工後) | |

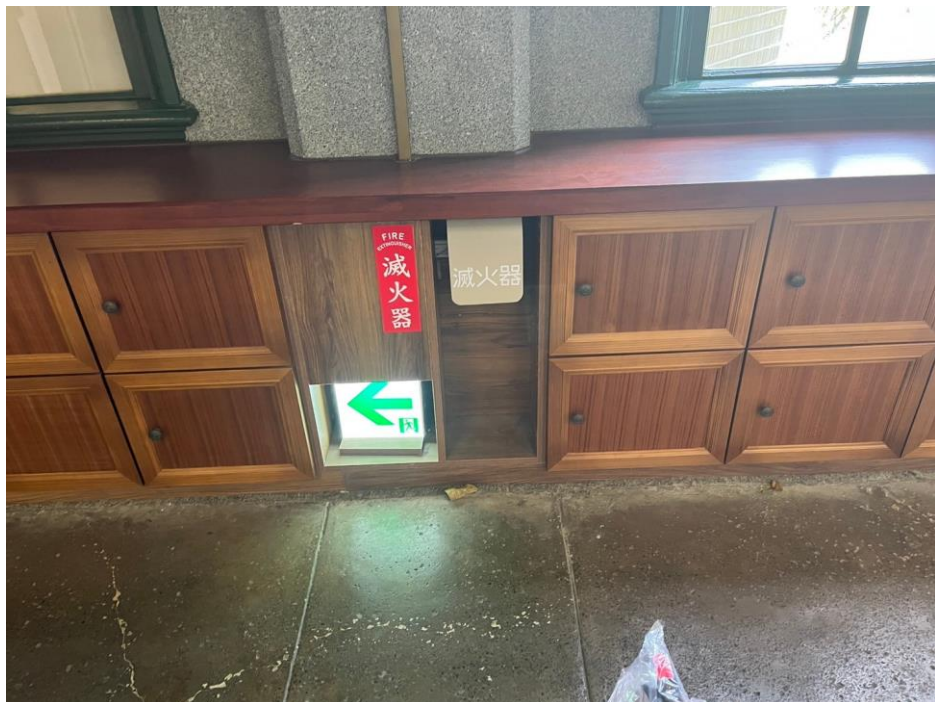
| 說 明 | | 滅火器新品 *5 具(施工前) | |

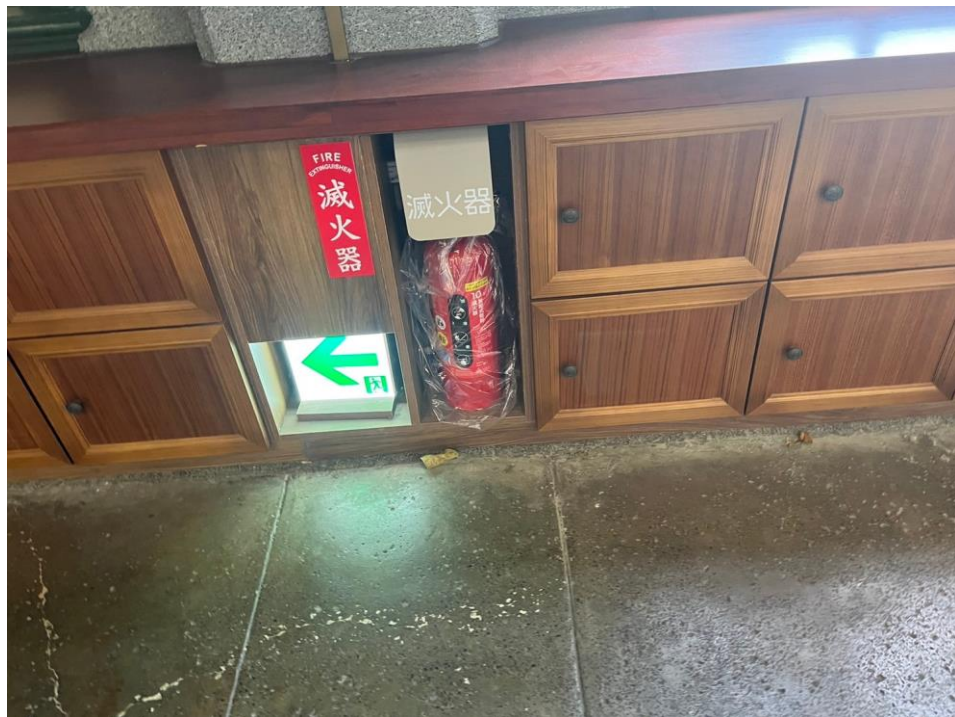
| 說 明 | | 滅火器新品 *5 具(施工後) | |

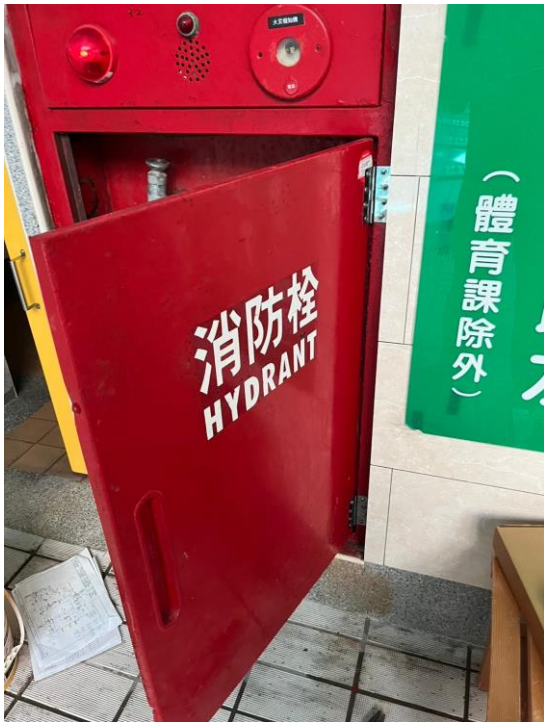
| 說 明 | | 消防栓箱門脫落維修*1 只(施工前) | |

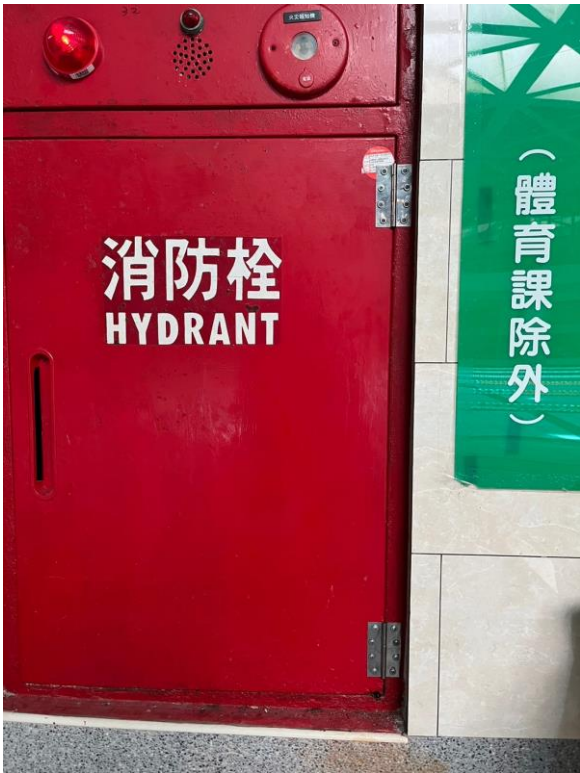
| 說 明 | | 消防栓箱門脫落維修*1 只(施工後) | |

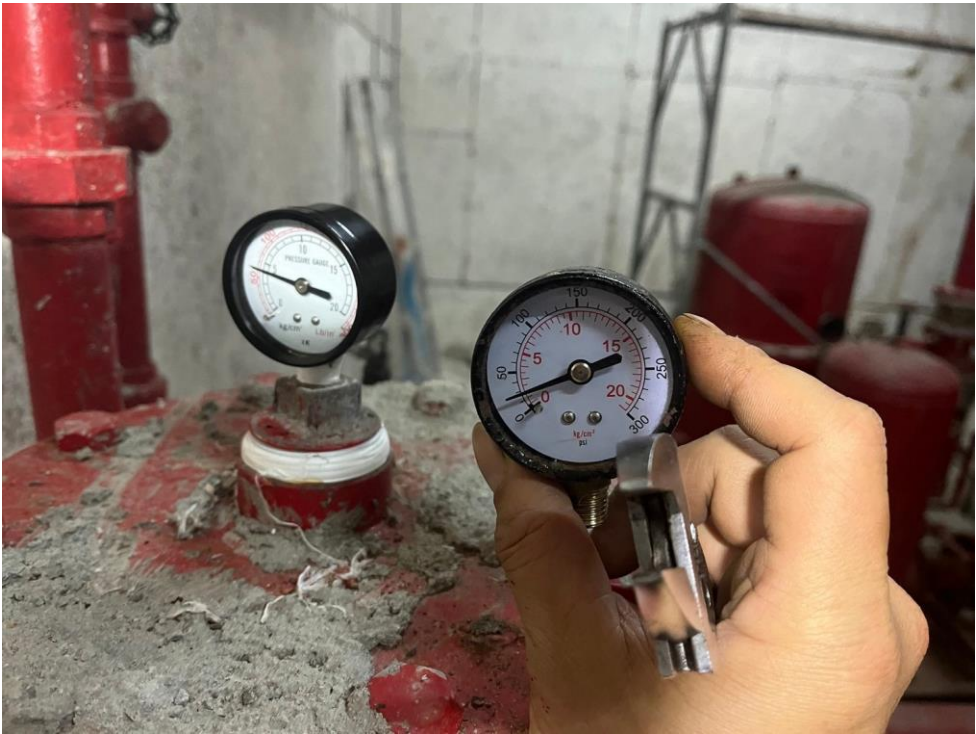
| 說 明 | | 壓力表故障更新*1 只(施工後) | |

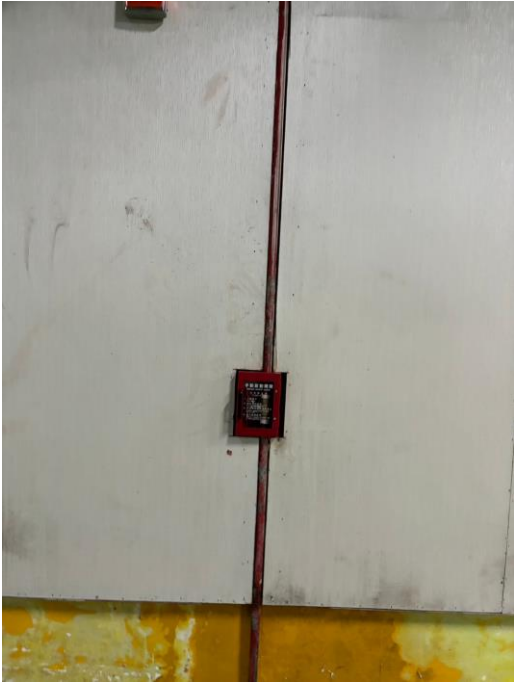
| 說 明 | | 手動開關盒鏽蝕及上漆更新*12 組(施工前) | |

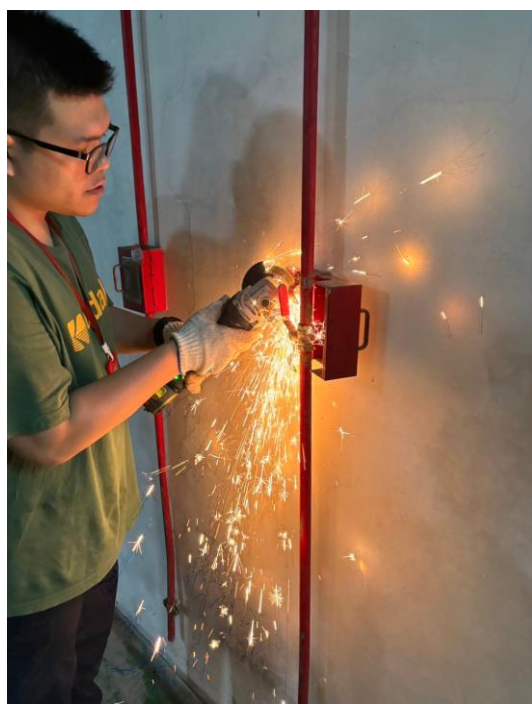
| 說 明 | 手動開關盒銹蝕及上漆更新*12 組(施工中) | | |

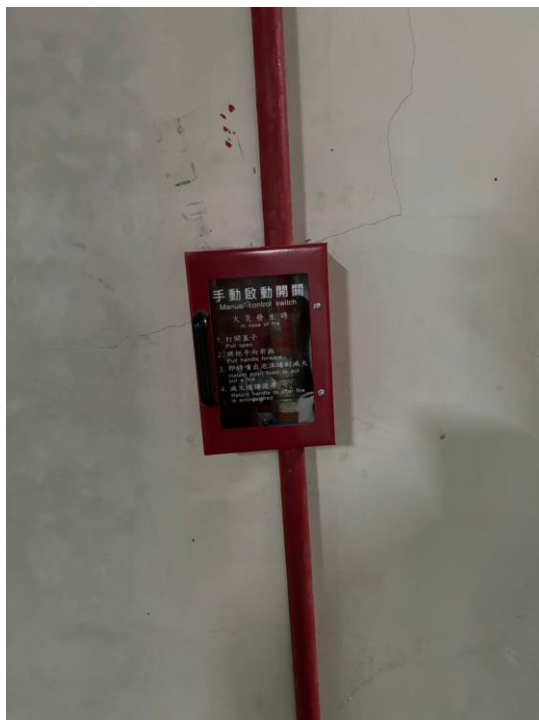
| 說 明 | 手動開關盒銹蝕及上漆更新*12 組(施工後) | | |

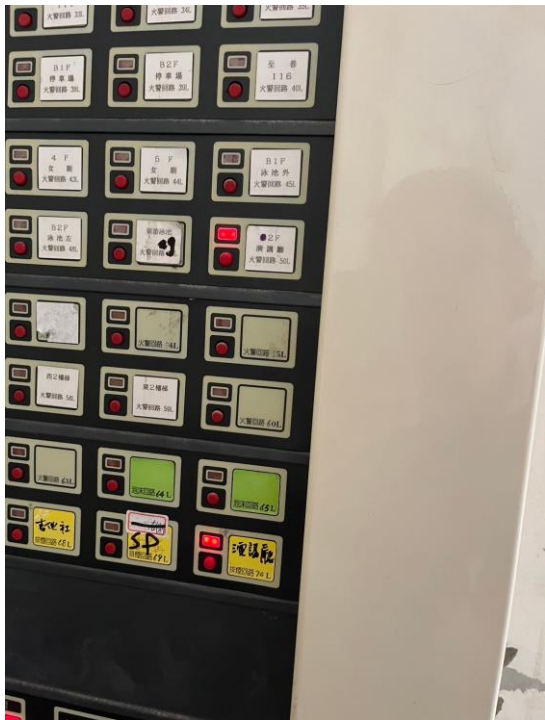
| 說 明 | | 斷線查修*2 式（施工前） | |

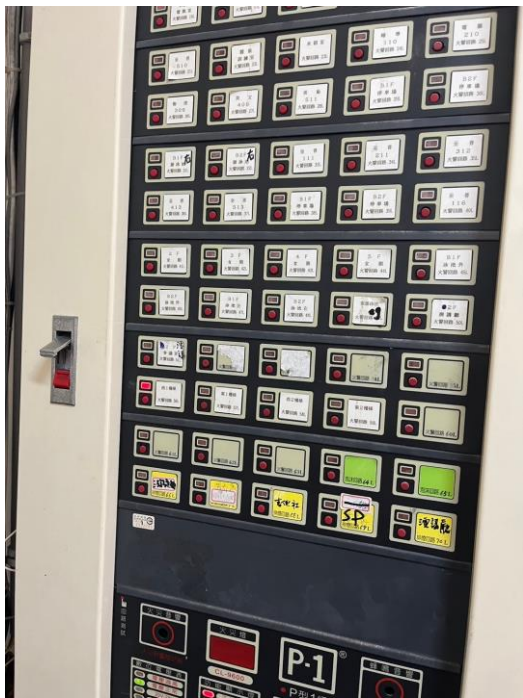
| 說 明 | | 斷線查修*2 式(施工後) | |

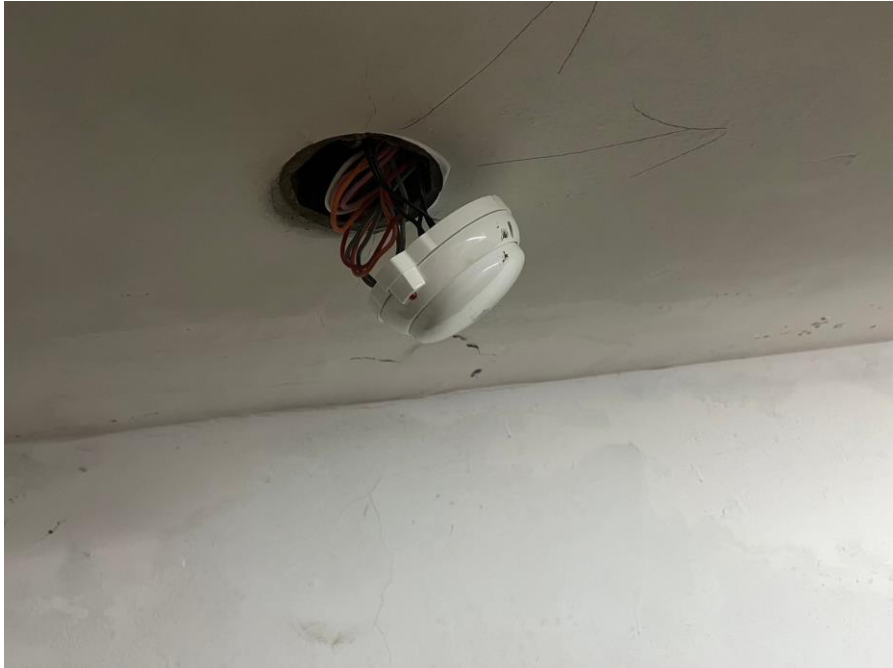
| 說 明 | | 差動式探測器更換*5 只、增設差動式探測器(含線材)*1 只、探測器上漆更新*1 只、探測器脫落固定 1 只(施工前) | |

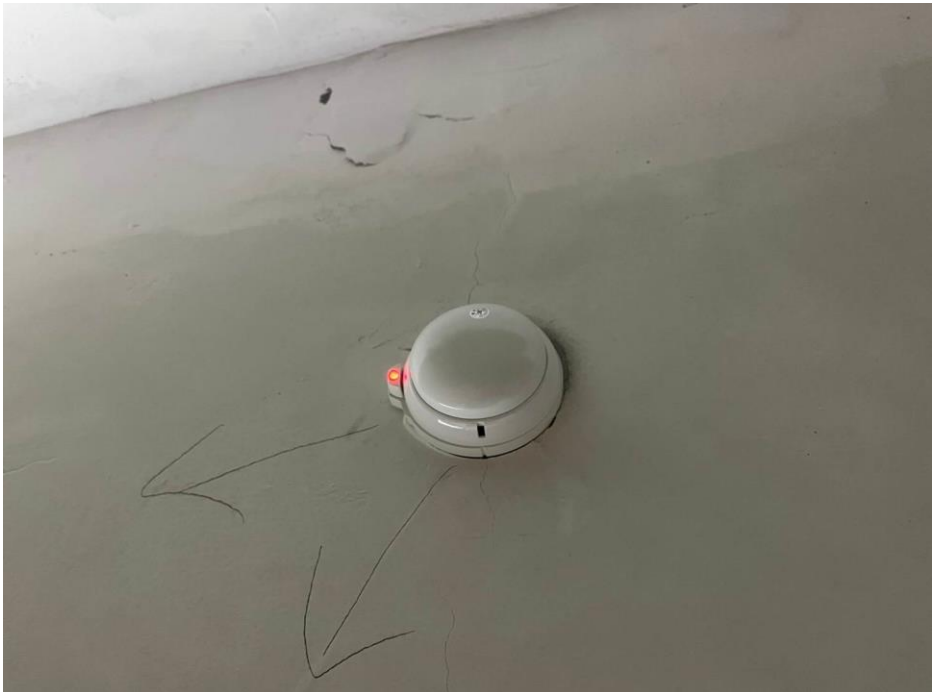
| 說 明 | | 差動式探測器更換*5 只、增設差動式探測器(含線材)*1 只、探測器上漆更新*1 只、探測器脫落固定 1 只(施工後) | |

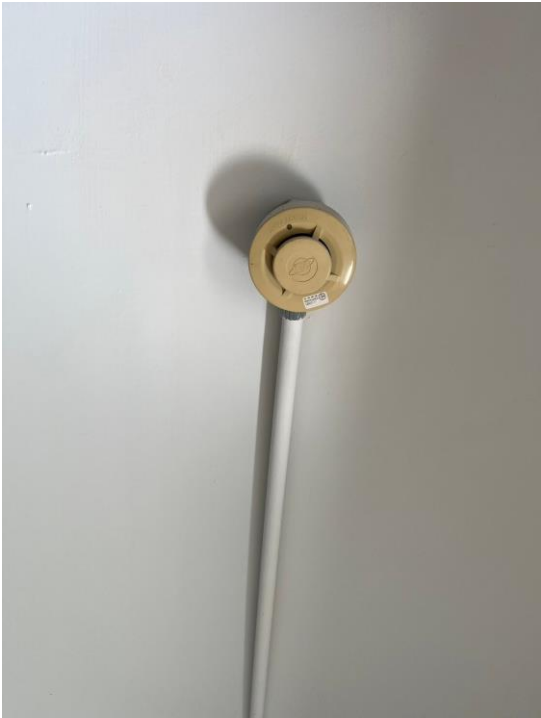
| 說 明 | 偵煙探測器故障更新*2 只（施工前） | | |

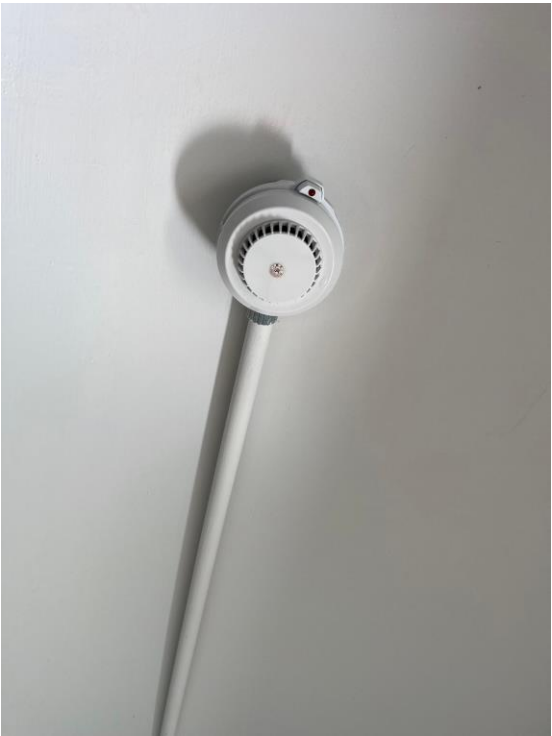
| 說 明 | 偵煙探測器故障更新*2 只（施工後） | | |

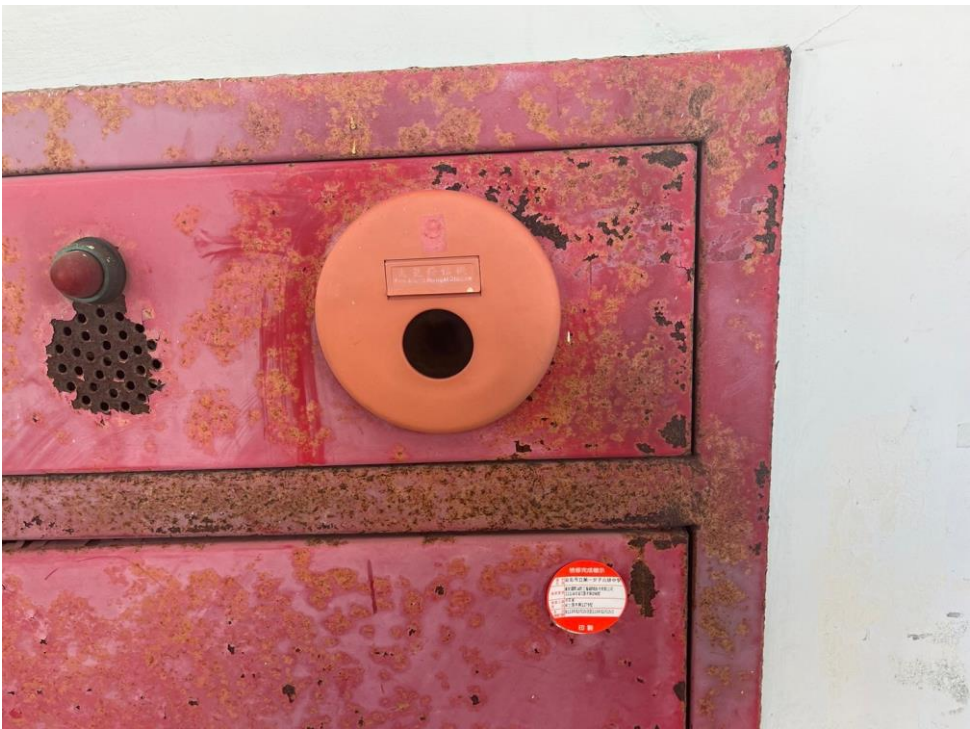
| 說 明 | | 手動報警機故障更新*3 只(施工前) | |

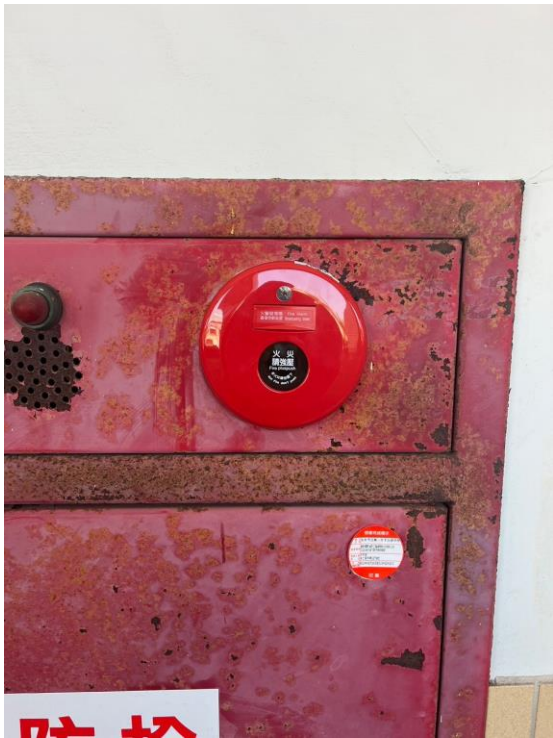
| 說 明 | | 手動報警機故障更新*3 只(施工後) | |

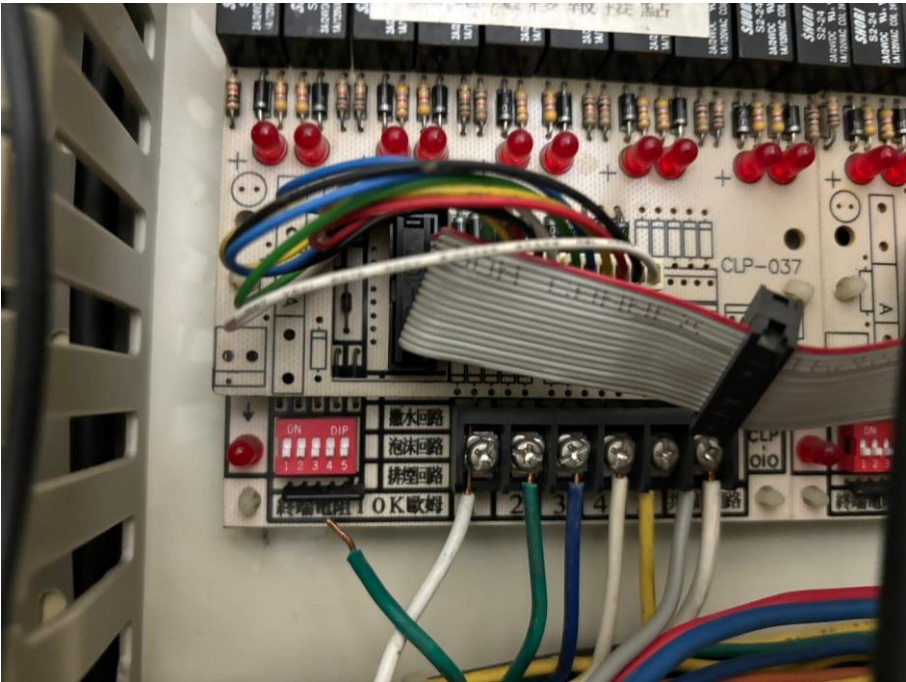
| 說 明 | 探測器無動作查修(B2F, B1F)*1 式(施工前) | |

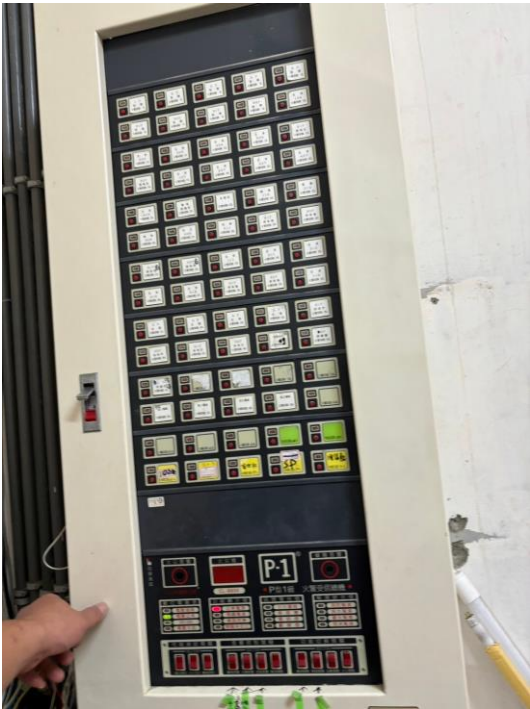
| 說 明 | 探測器無動作查修(B2F, B1F)*1 式(施工後) | |

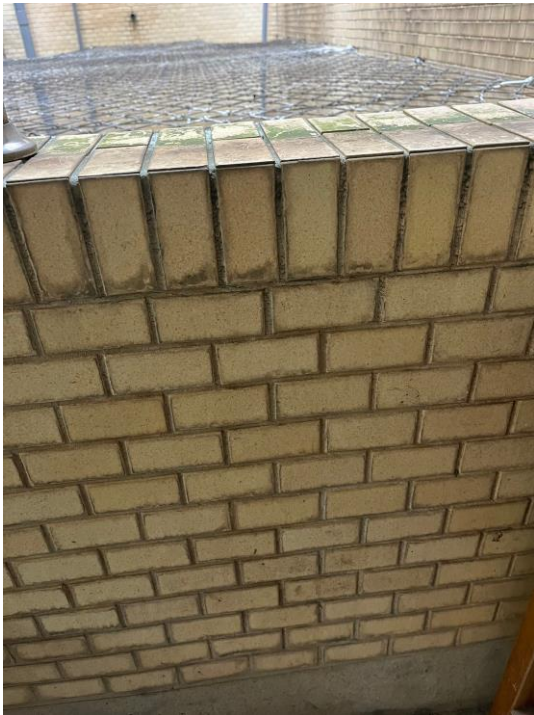
| 說 明 | | 避難梯標示牌*2 片(施工前) | |

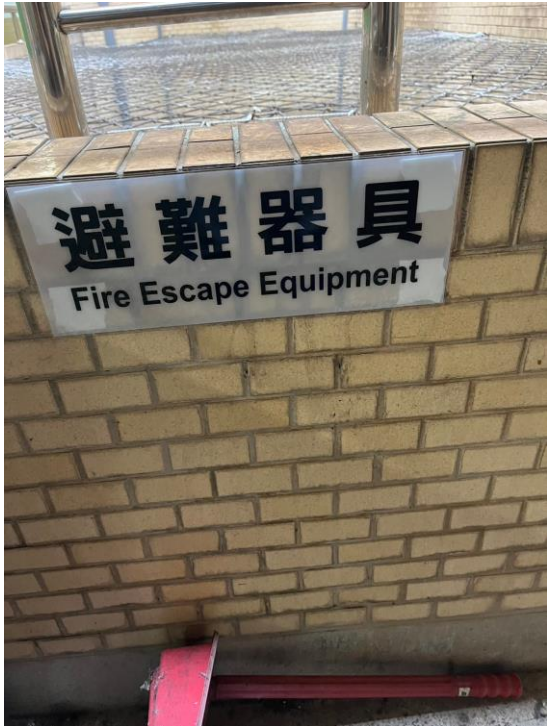
| 說 明 | | 避難梯標示牌*2 片(施工後) | |

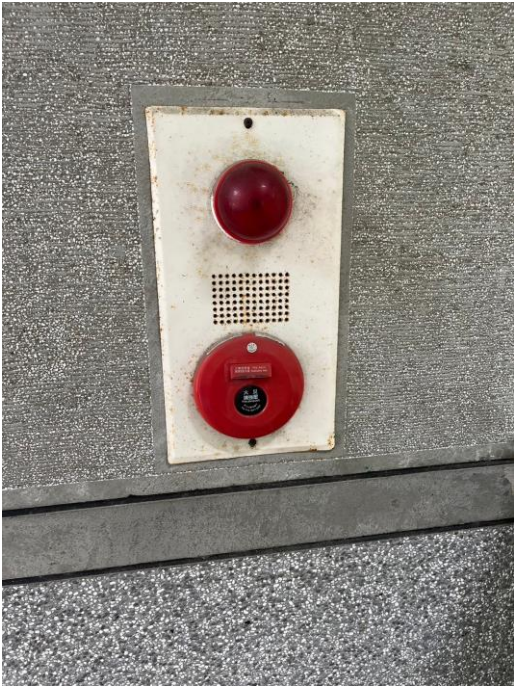
| 說 明 | 火警標示燈*1 組(施工前) | | |

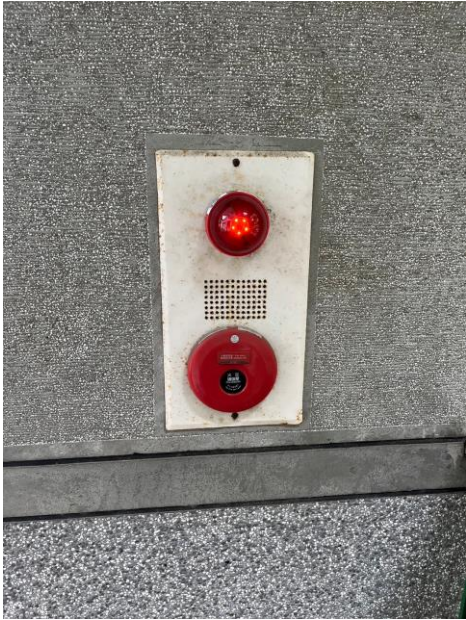
| 說 明 | 火警標示燈*1 組 (施工後) | | |

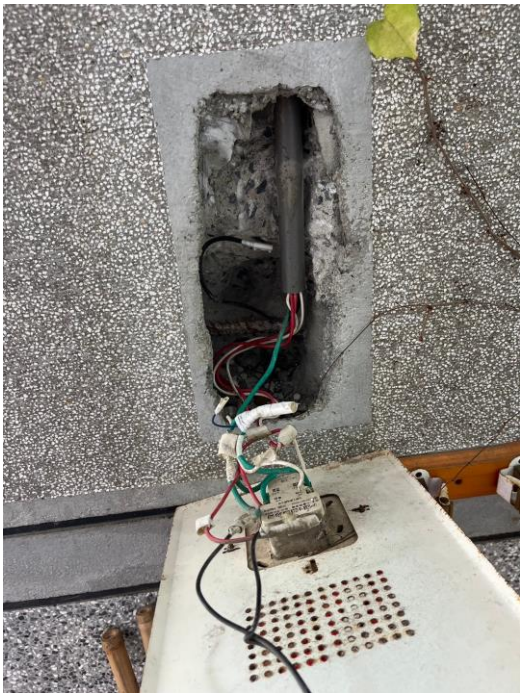
| 說 明 | 1F-3F 地區警鈴無音壓(機板及線路查修)*1 式(施工前) | | |

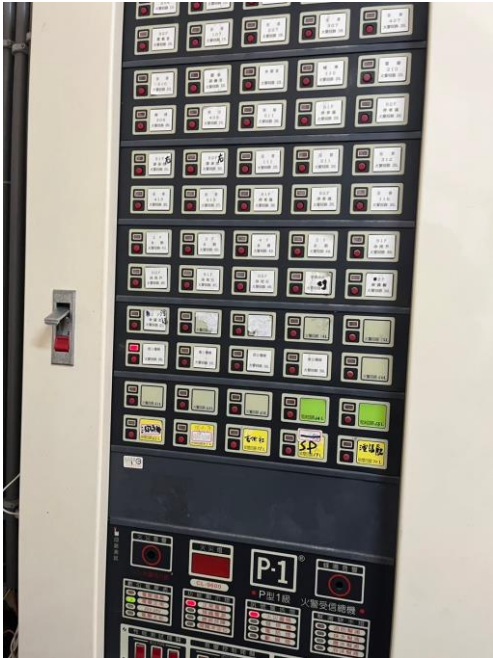
| 說 明 | 1F-3F 地區警鈴無音壓(機板及線路查修)*1 式(施工後) | | |

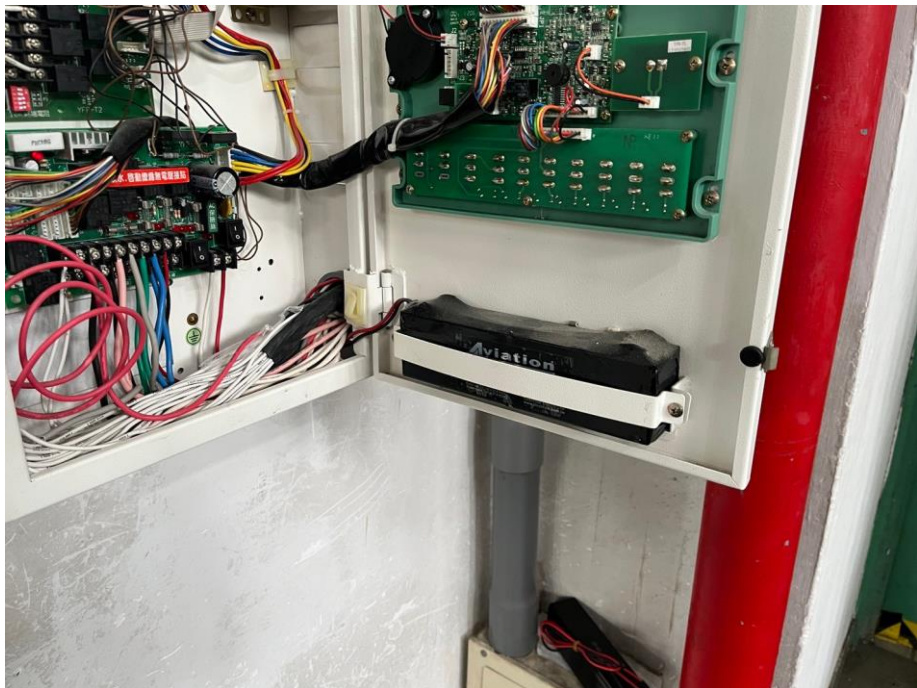
| 說 明 | | 預備電源故障更新*1 組（施工前） | |

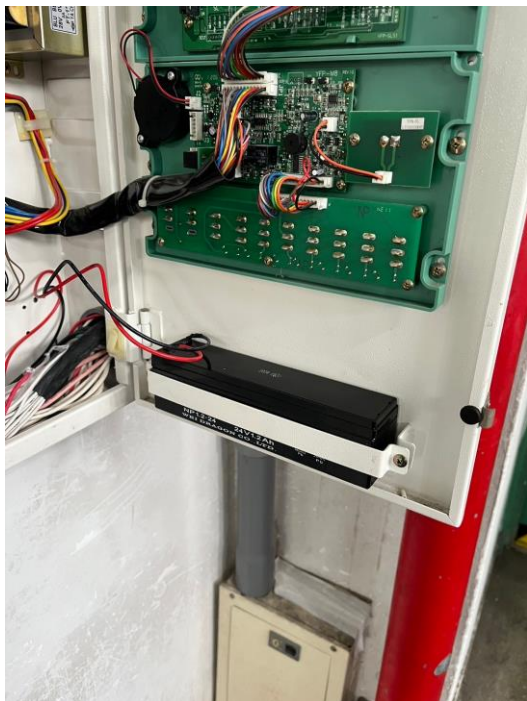
| 說 明 | | 預備電源故障更新*1 組（施工後） | |

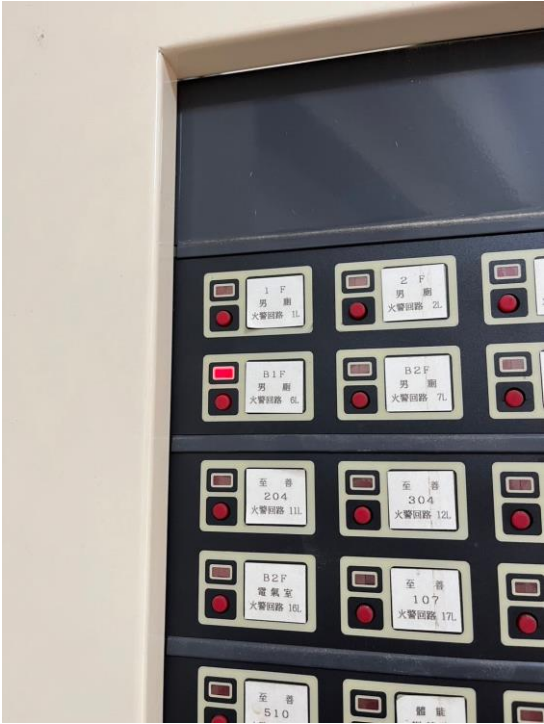
| 說 明 | 火警迴路斷線查修*1 迴路(施工前) | |

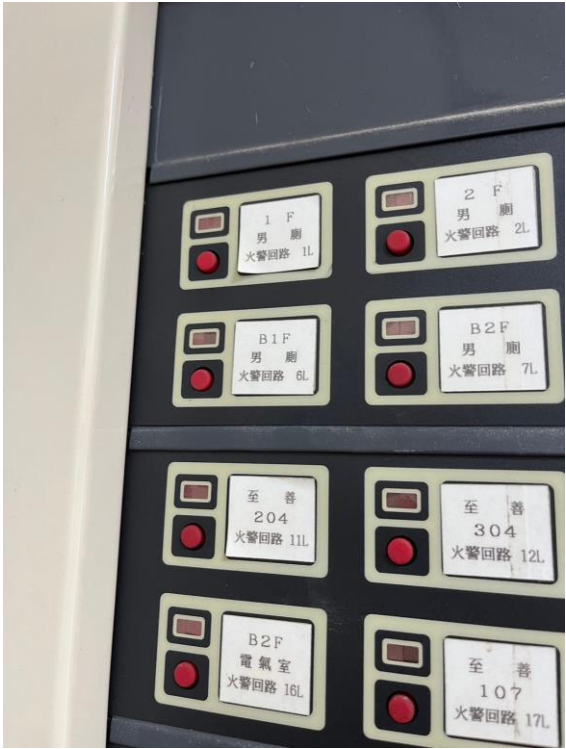
| 說 明 | 火警迴路斷線查修*1 迴路(施工後) | |

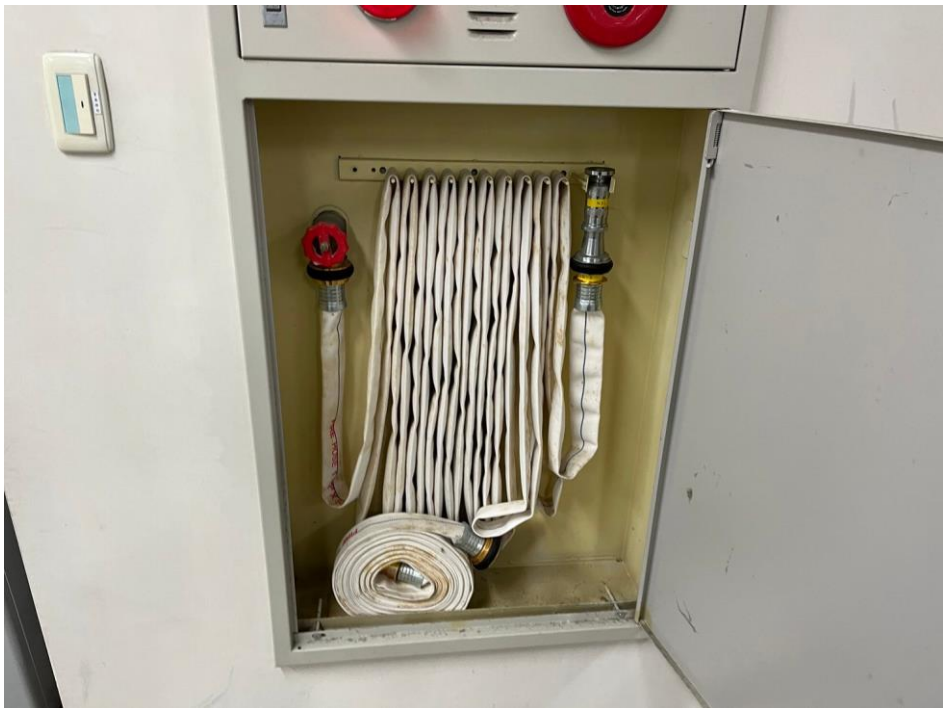
| 說 明 | 水帶老舊更新*34 條(施工前) | | |

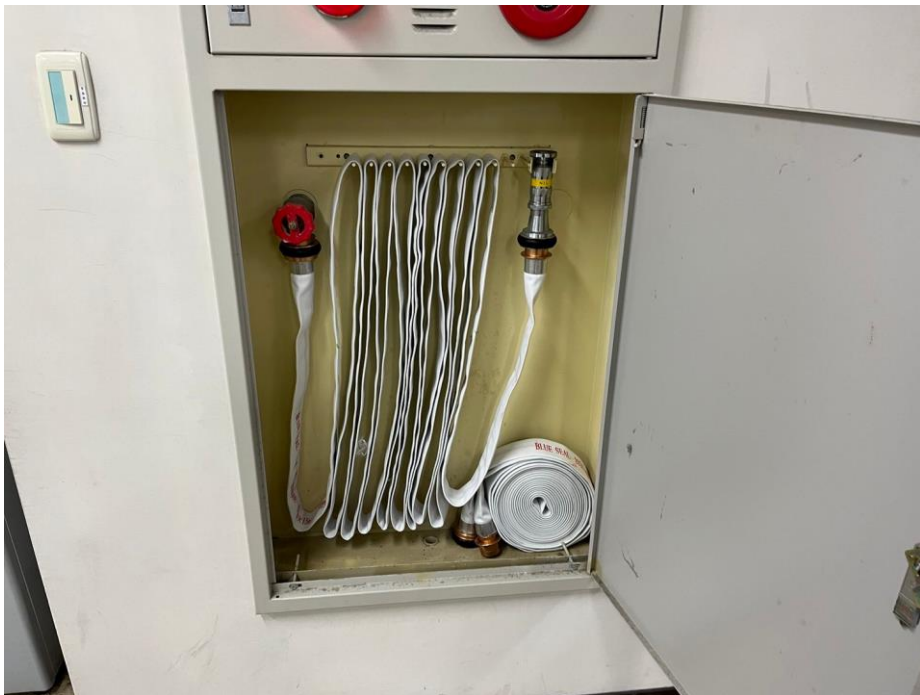
| 說 明 | 水帶老舊更新*34 條(施工後) | | |
