臺北市立第一女子高級中學
詳細價目表 (標單)

案件名稱：114年度消防安全設備改善勞務採購案

案號：TFG114-03

| 昇揚消防工程顧問有限公司 Sheng Yang Fire Protection Engineering Consultant Co.,Ltd | 114 年度消防安全設備改善勞務採購案 施工照相存證表 |

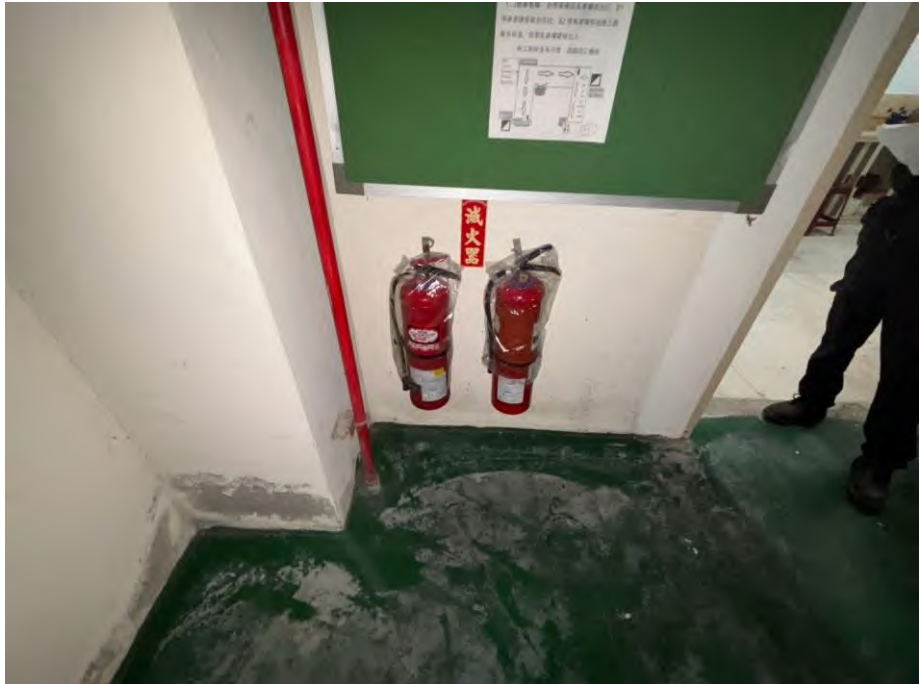
| 說 明 | 10 型、20 型 ABC 乾粉滅火器過期性能檢查*191 具(施工前) |

| 項次 | 品名規格 | 數量 | 單位 | 單價 | 小計 | 備註 |
|---|---|---|---|---|---|---|
| 1 | 10型ABC乾粉滅火器過期性能檢查 | 7 | 具 | 400 | 2,800 | |

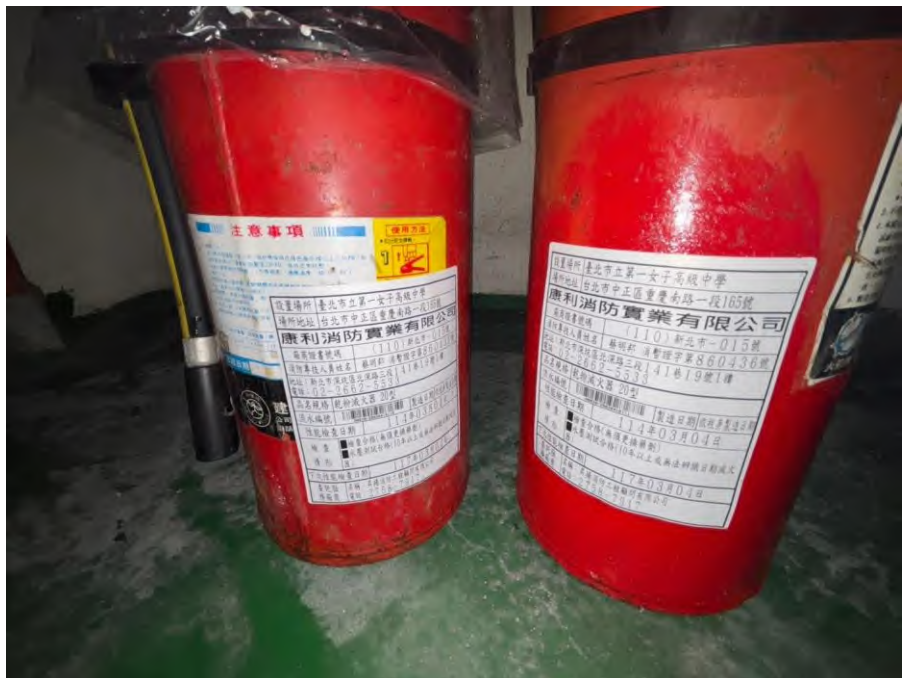
| 說 明 | 10 型、20 型 ABC 乾粉滅火器過期性能檢查*191 具(施工後) |

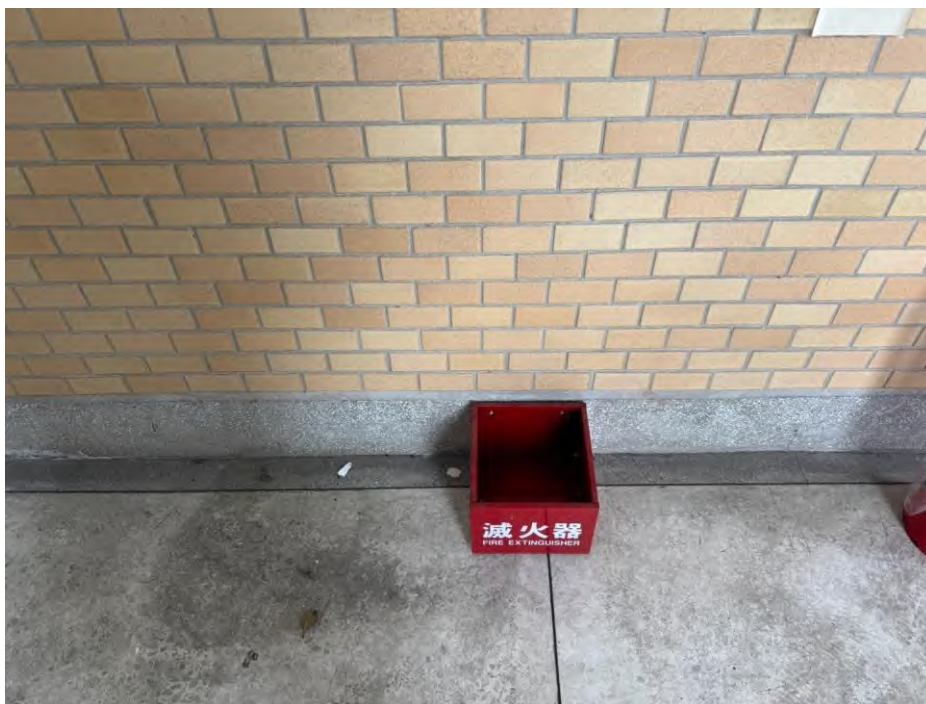
| 說 明 | 滅火器放置盒(單)*7 只(施工前) |

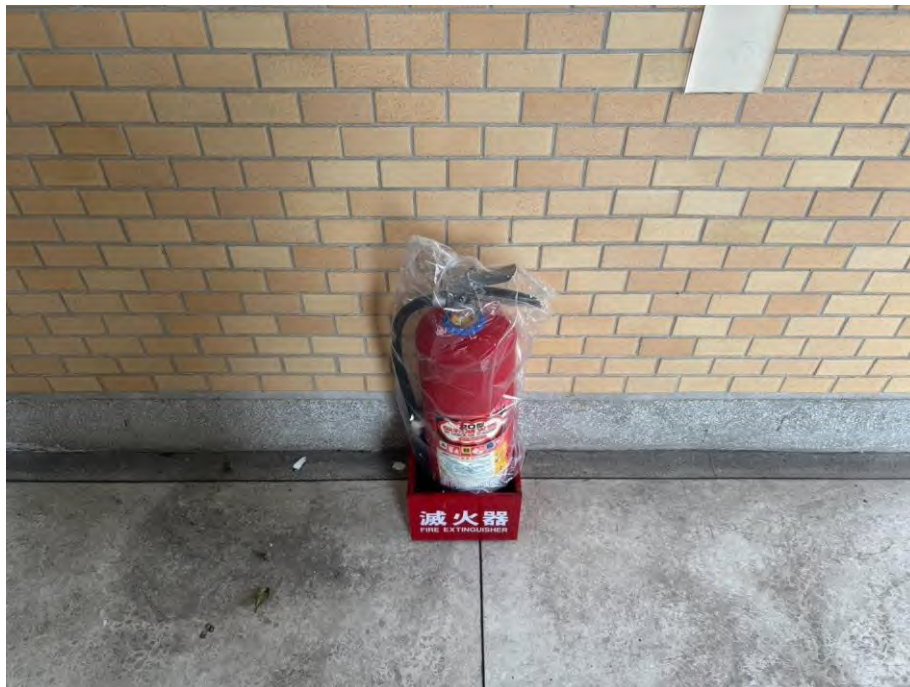
| 說 明 | 滅火器放置盒(單)*7 只(施工後) |

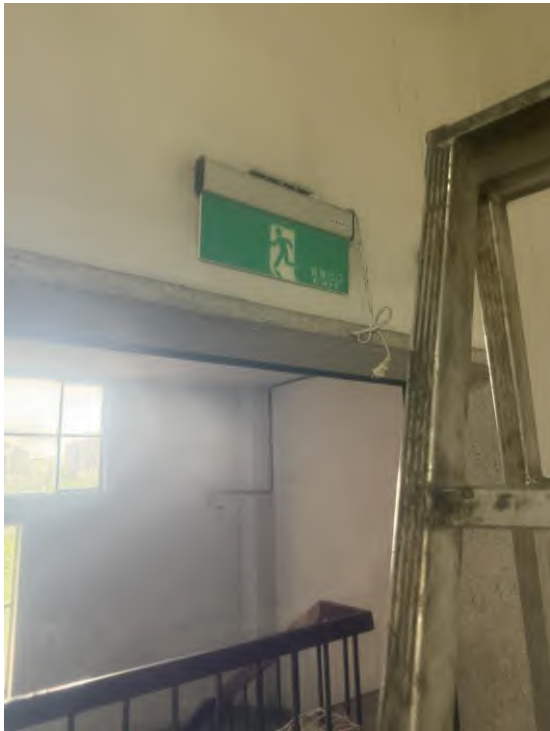
| 說 明 | 出口燈故障更新*16 只(施工前) |

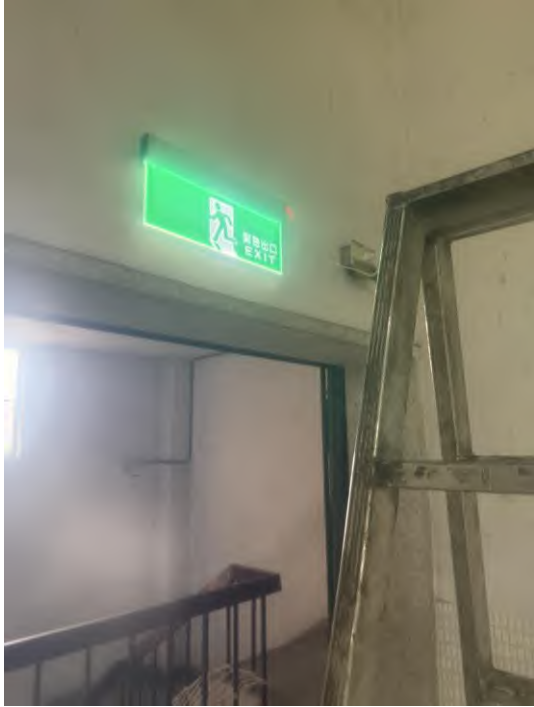
| 說 明 | 出口燈故障更新*16 只(施工後) |

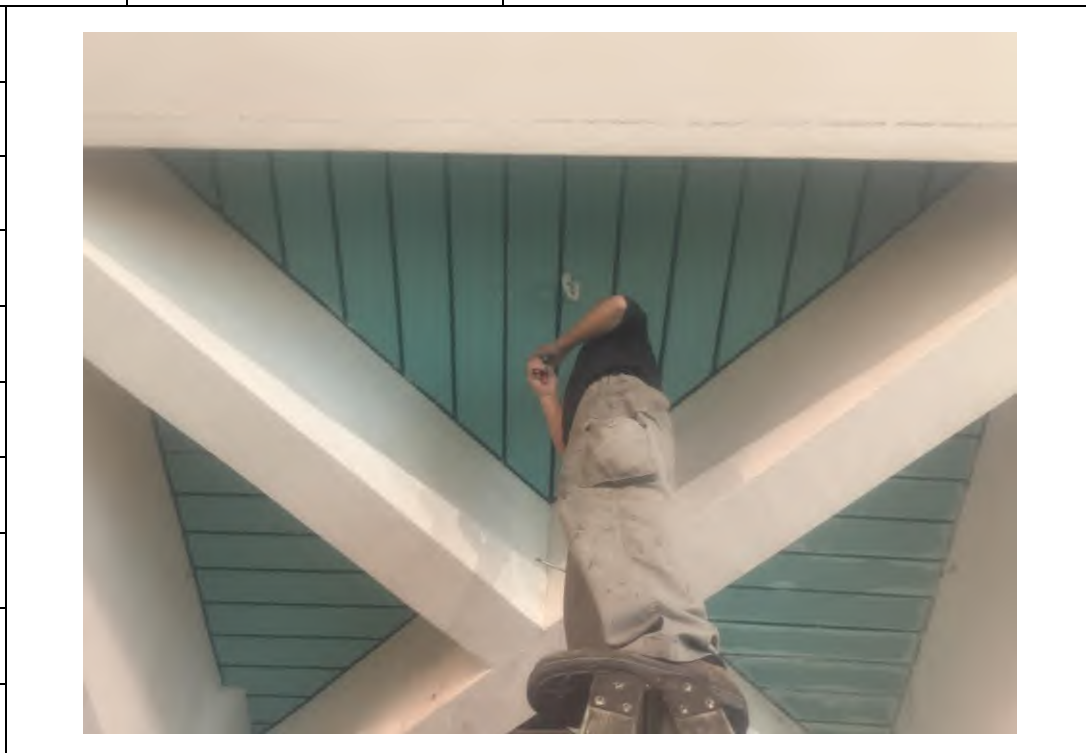
差動式(偵煙式)探測器故障更新 11 只、偵煙式探測器無電壓無動作查修 2 回、差動式探測器脫落固定 1 只(施工中)

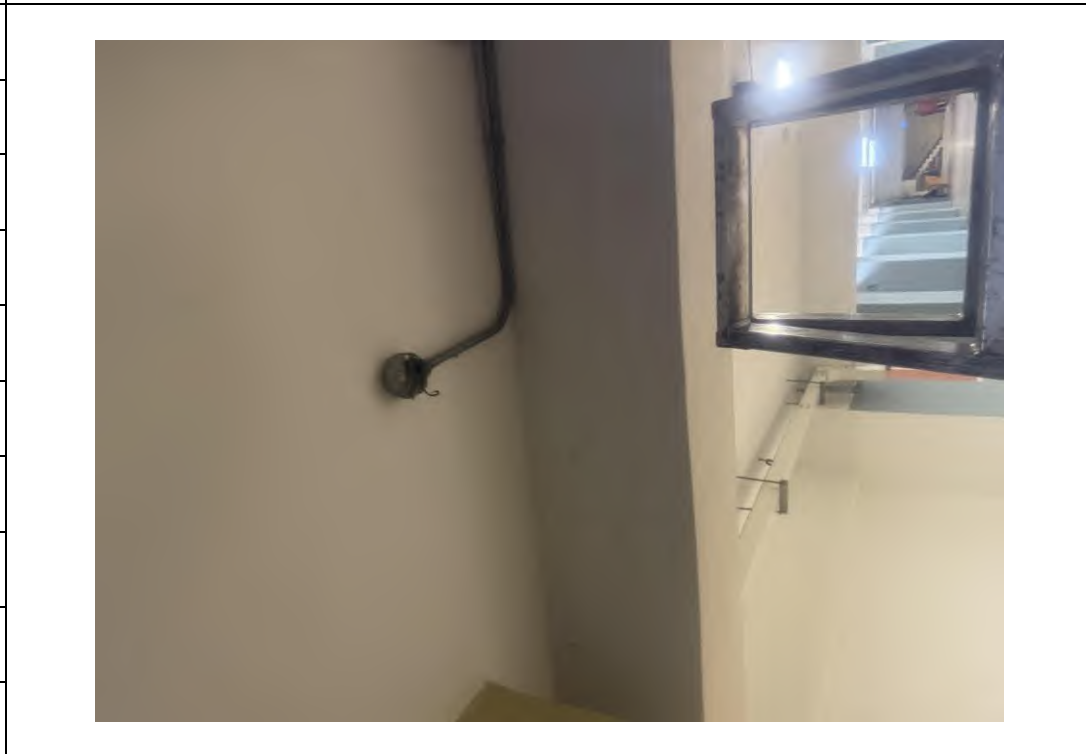
差動式(偵煙式)探測器故障更新 11 只、偵煙式探測器無電壓無動作查修 2 回、差動式探測器脫落固定 1 只(施工中)

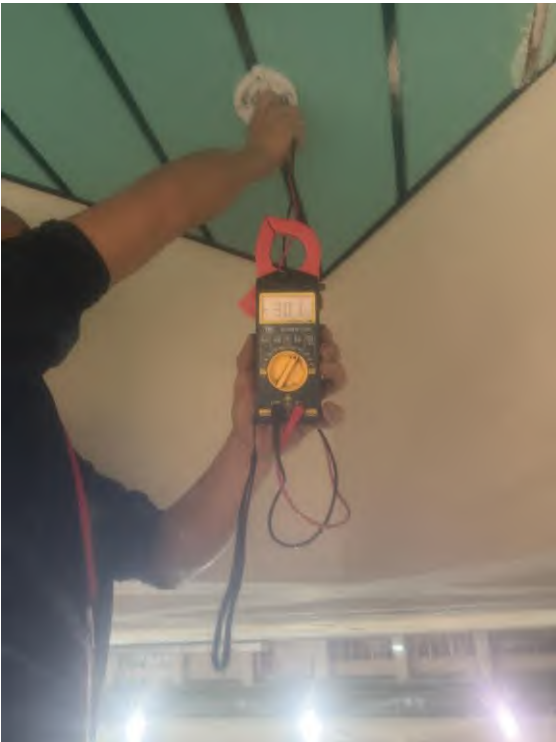
| 說 明 | 差動式(偵煙式)探測器故障更新 11 只、偵煙式探測器無電壓無動作查修 2 回、差動式探測器 脫落固定 1 只(施工後) |

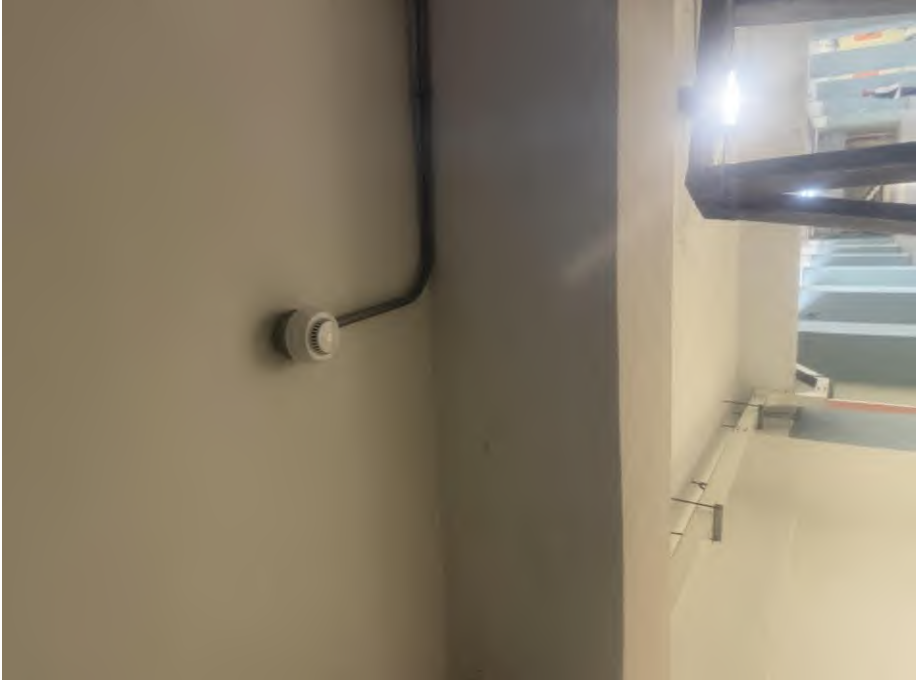
| 說 明 | 差動式(偵煙式)探測器故障更新 11 只、偵煙式探測器無電壓無動作查修 2 回、差動式探測器 脫落固定 1 只(施工後) |

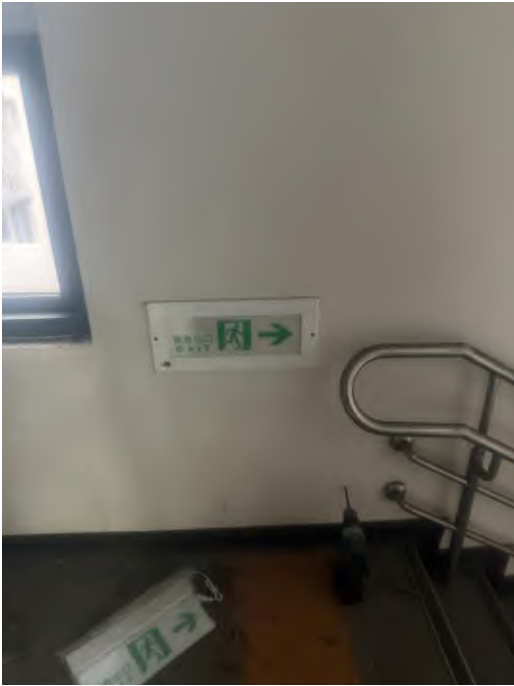
| 說 明 | 方向燈故障更新*1 台(施工前) |

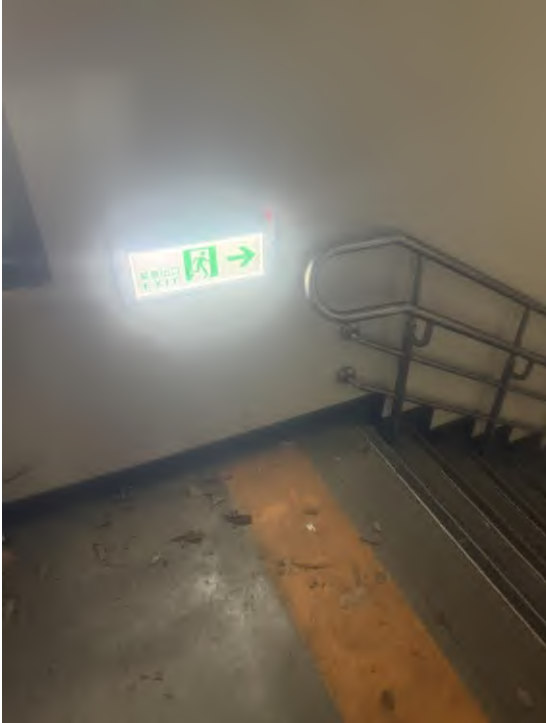
| 說 明 | 方向燈故障更新*1 台(施工後) |

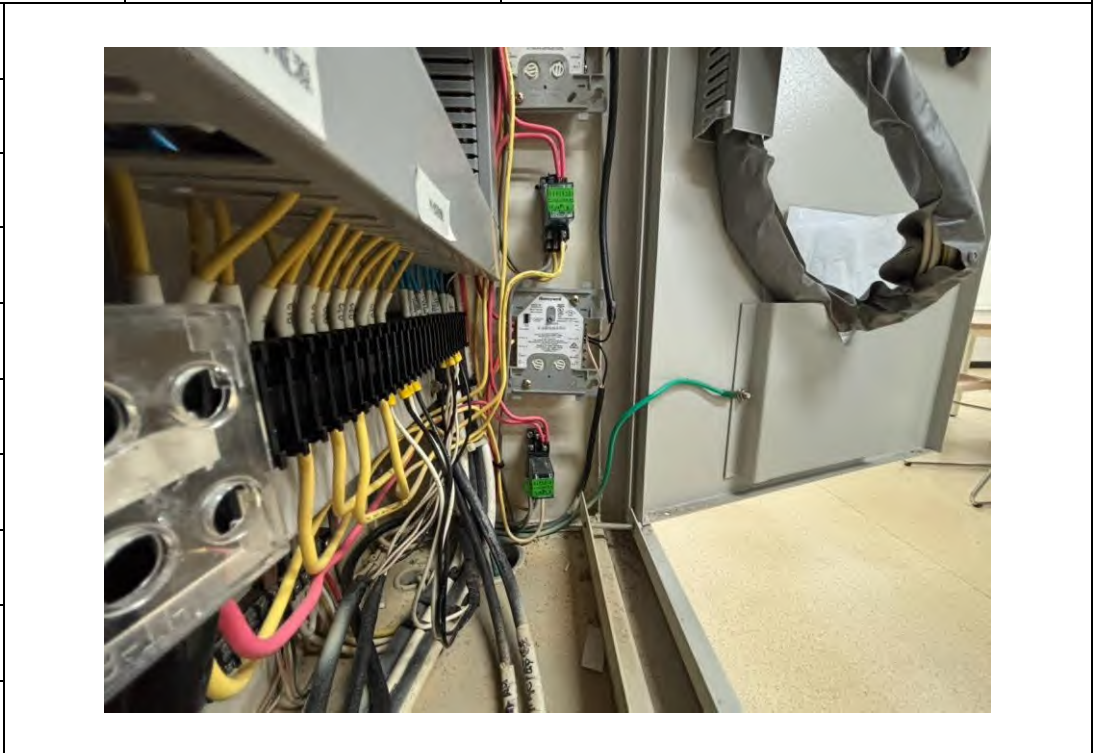
說明 排煙專用手動啟動裝置無動作查修*2 組、開門無動作查修*1 組、開門風機無動作查修*3 組(施工前)

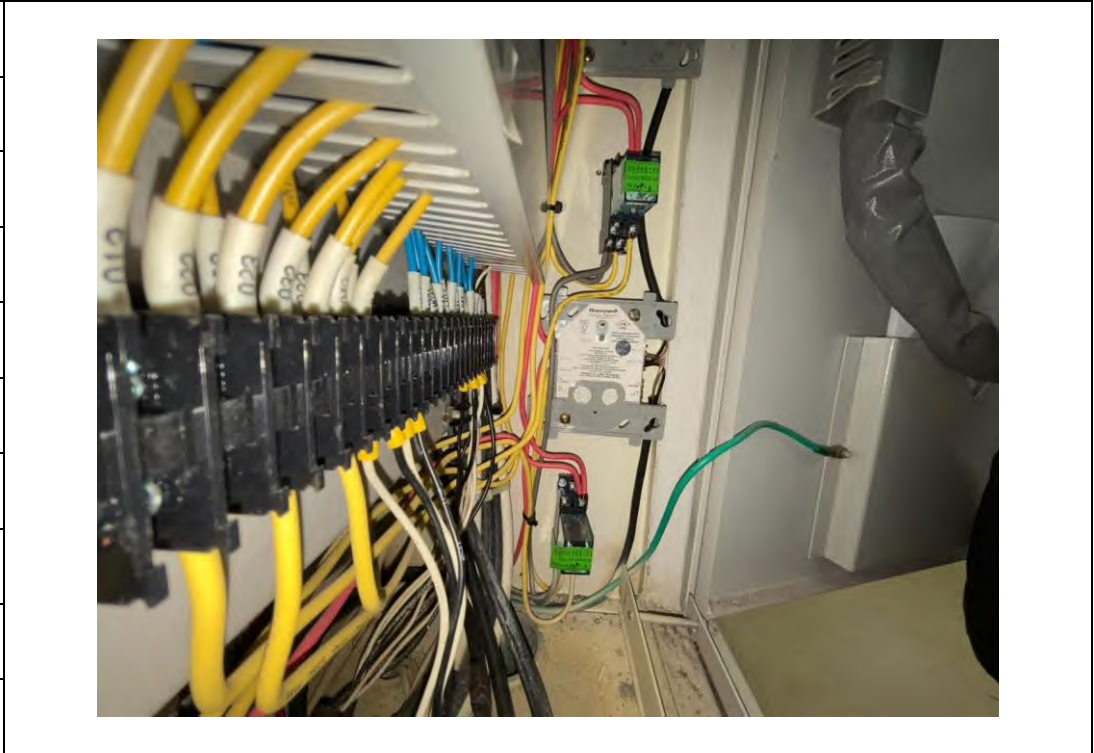
說明 排煙專用手動啟動裝置無動作查修*2 組、開門無動作查修*1 組、開門風機無動作查修*3 組(施工後)

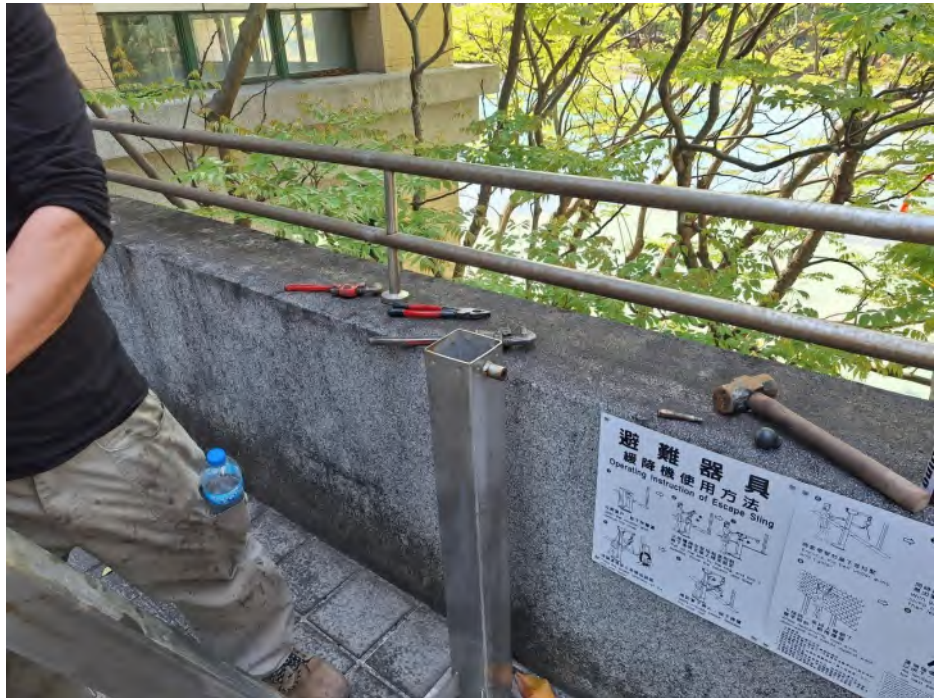
| 說明 | 緩降機操作說明牌*4 組、側面固定螺栓卡死整修*1 組（施工前） |

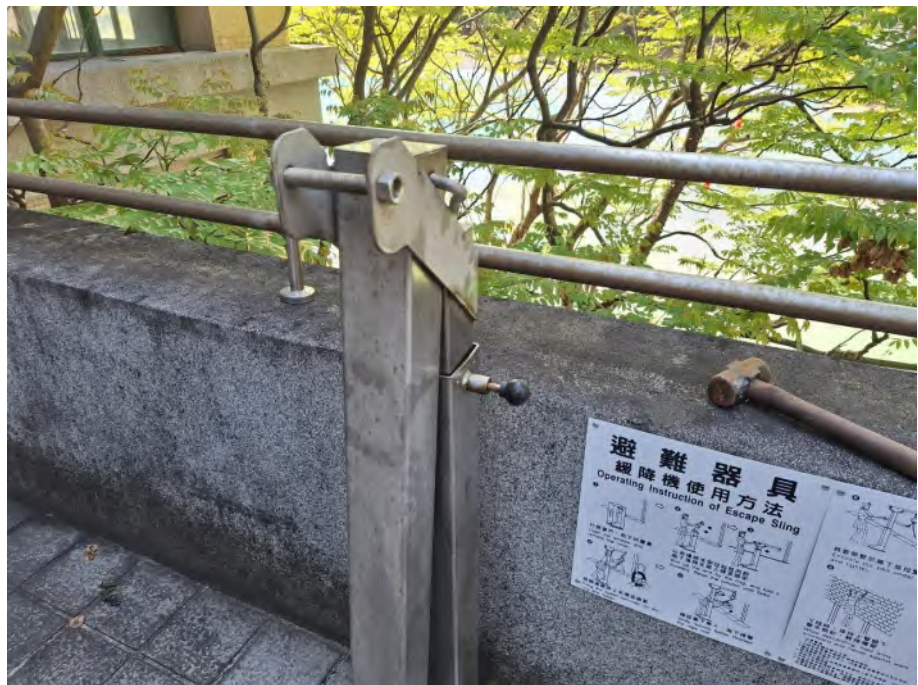
| 說明 | 緩降機操作說明牌*4 組、側面固定螺栓卡死整修*1 組（施工後） |

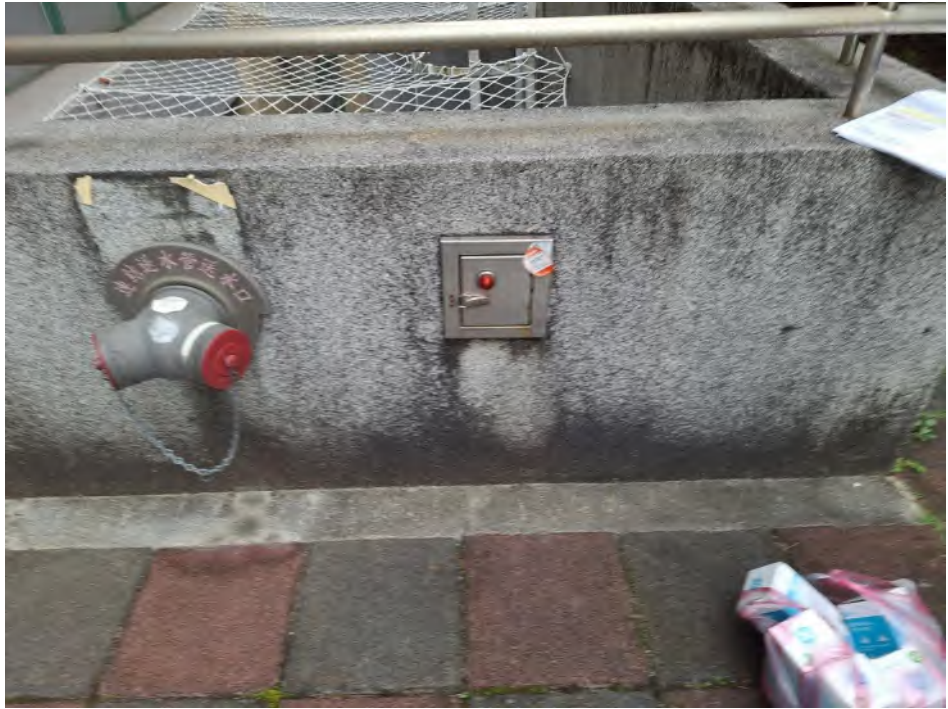
手動啟動開關標示牌*1 片(施工前)

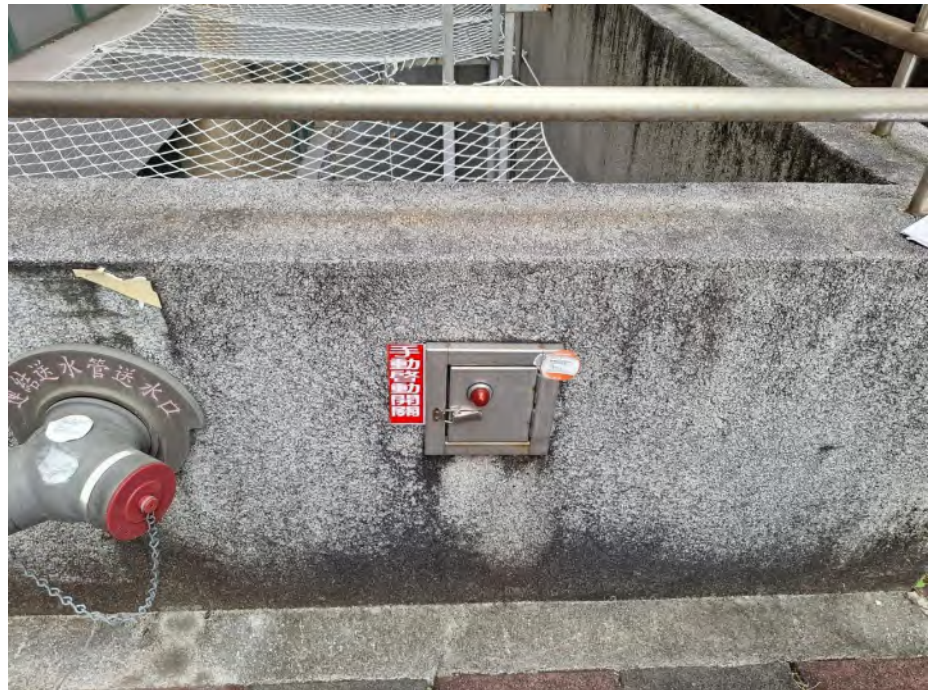
手動啟動開關標示牌*1 片(施工後)

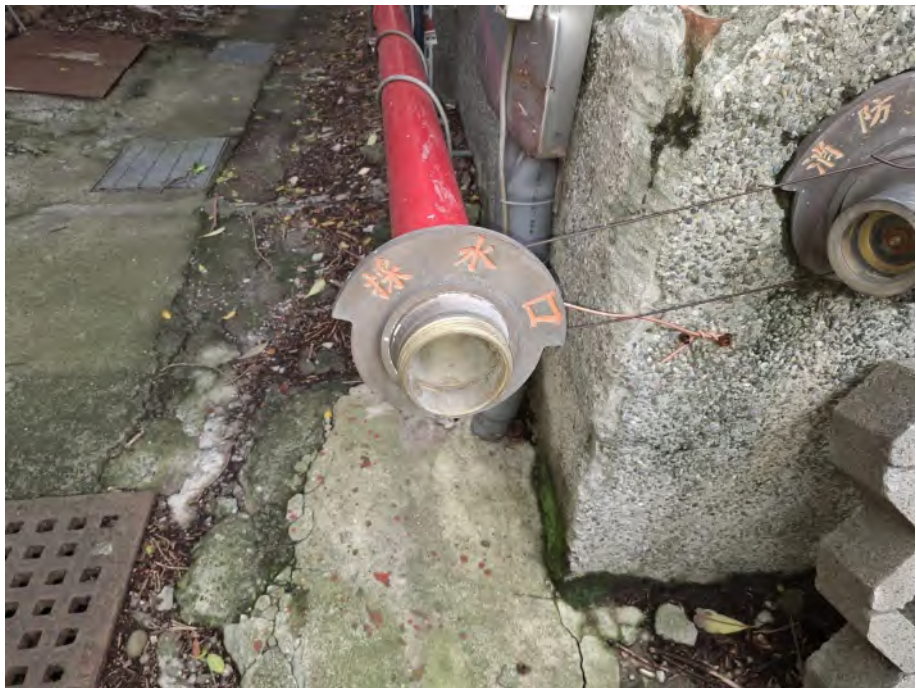
| 說 明 | 採水口護蓋*1 組(施工前) |

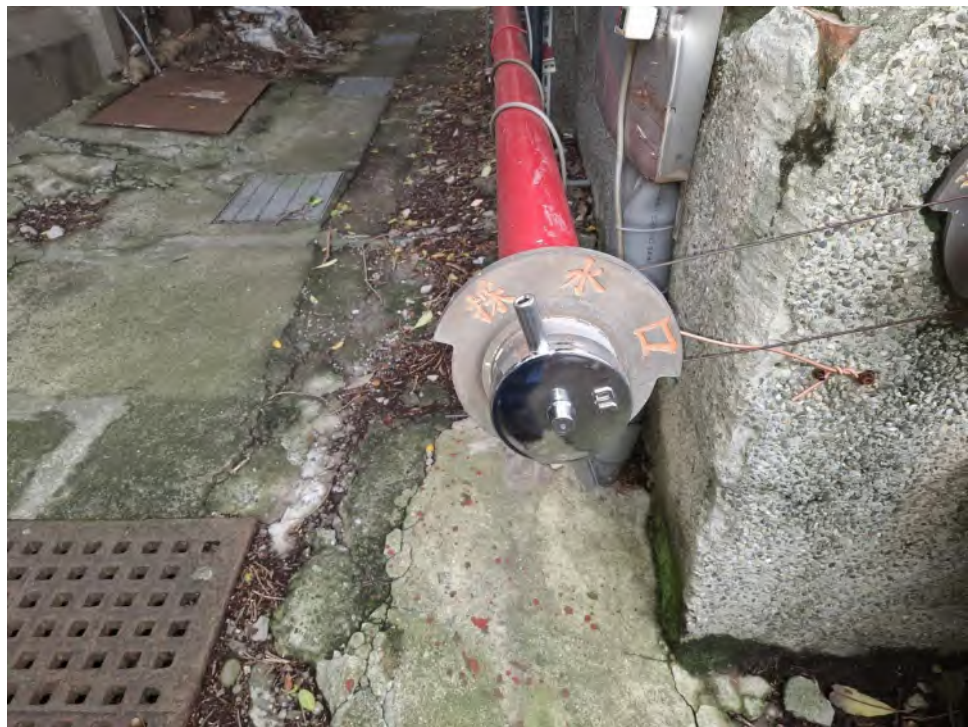
| 說 明 | 採水口護蓋*1 組(施工後) |

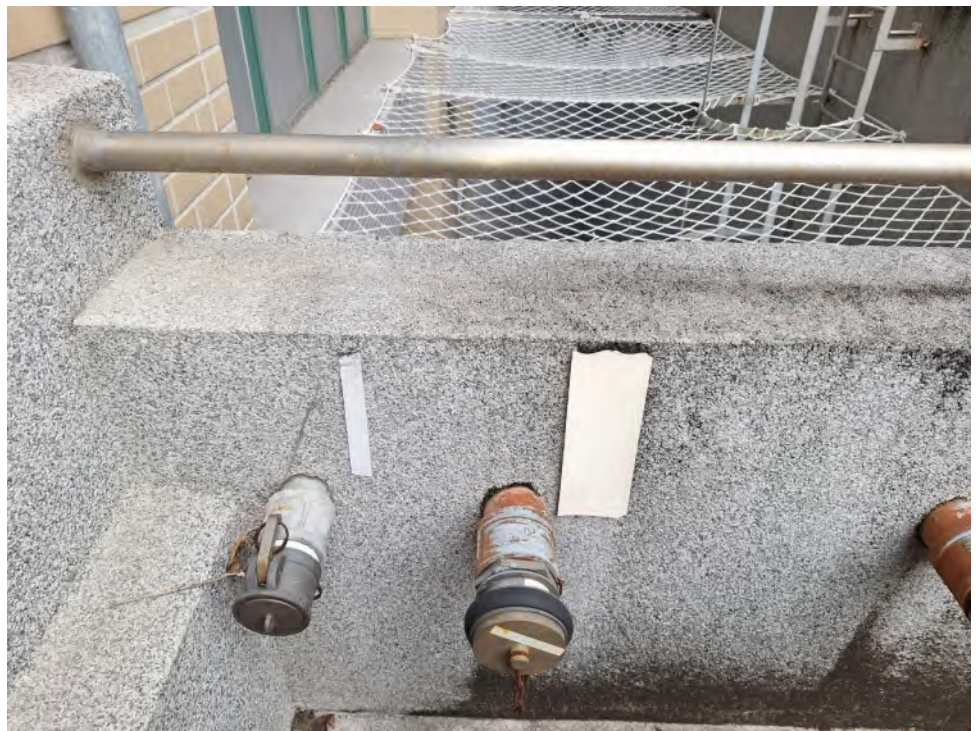
採水口標示牌*1 片(施工前)

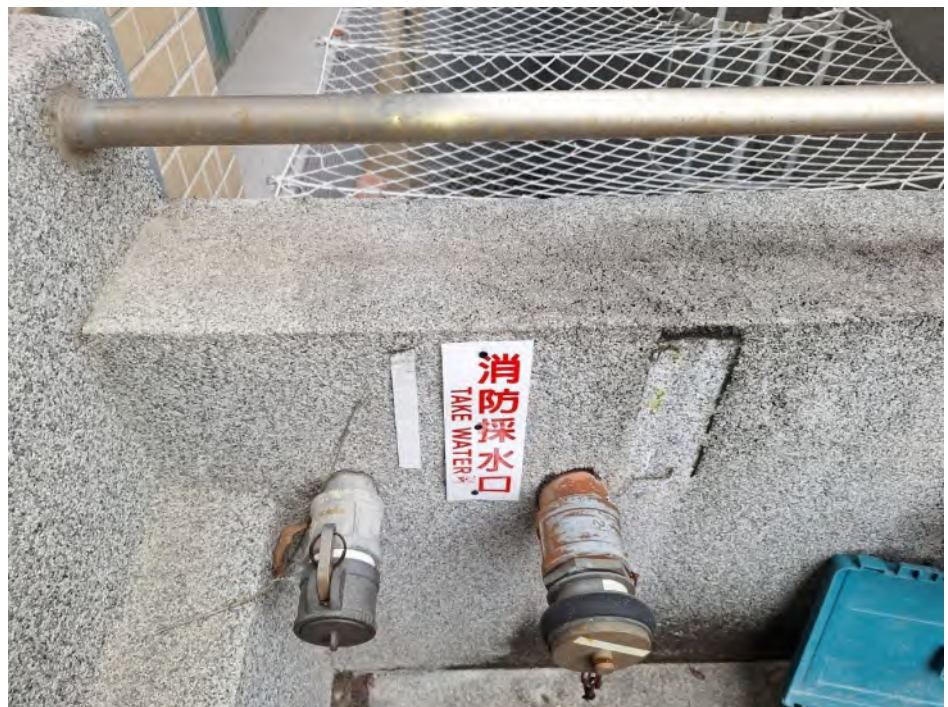
採水口標示牌*1 片(施工後)

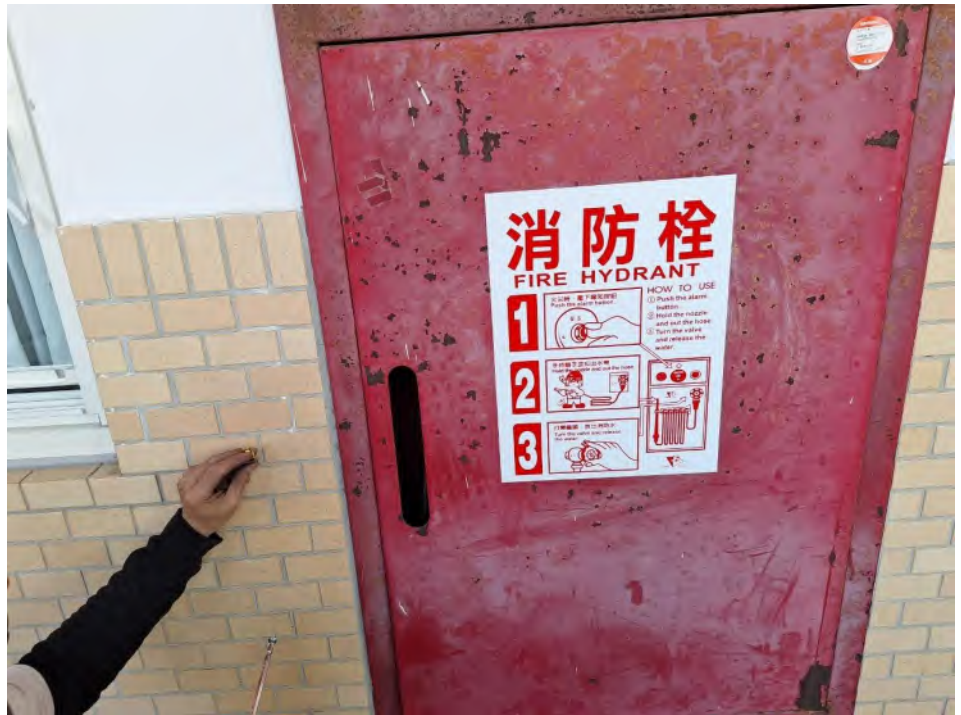
室栓門檔損壞維修*1 組(施工前)

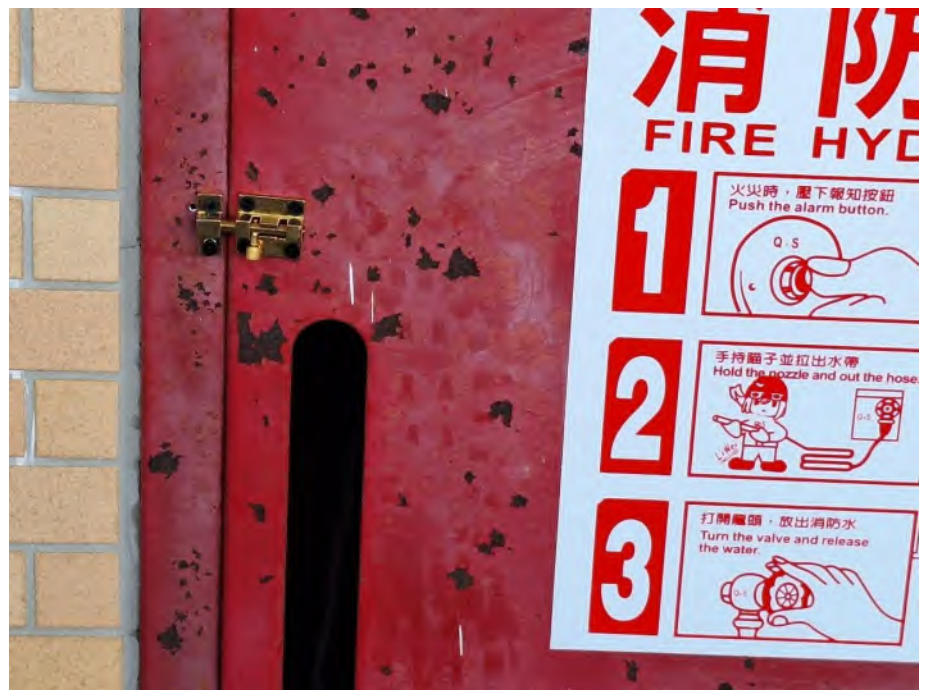
室栓門檔損壞維修*1 組(施工後)

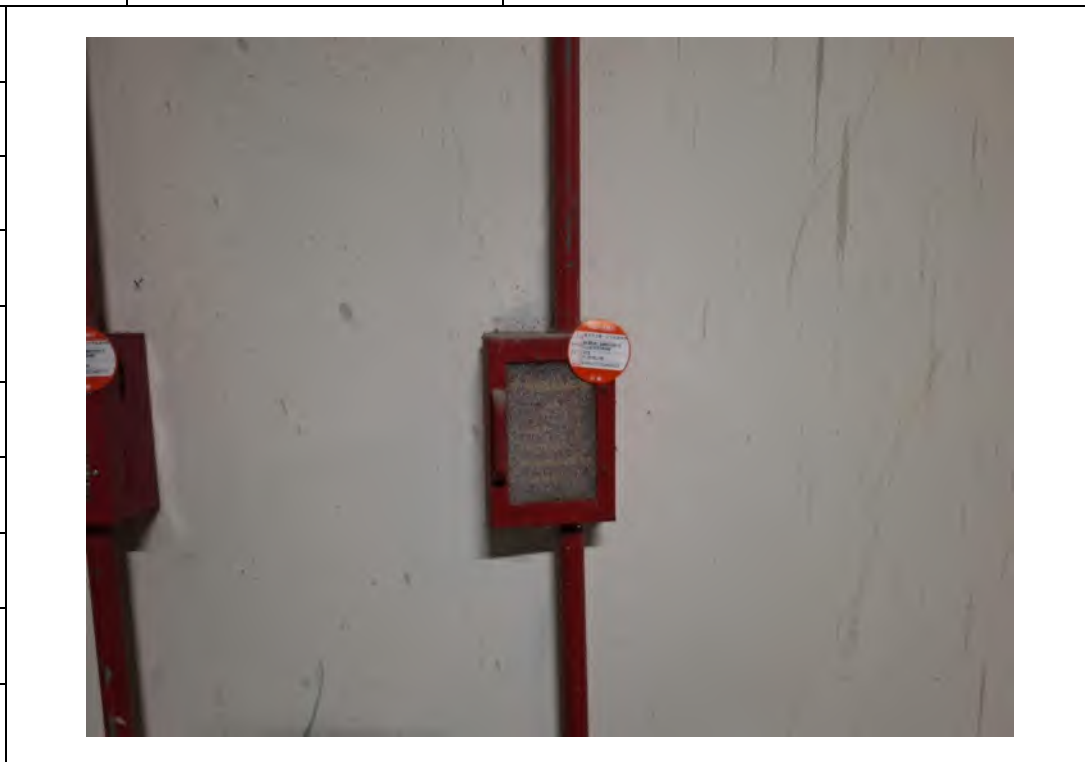
手動開關盒上漆更新*1 組(施工前)

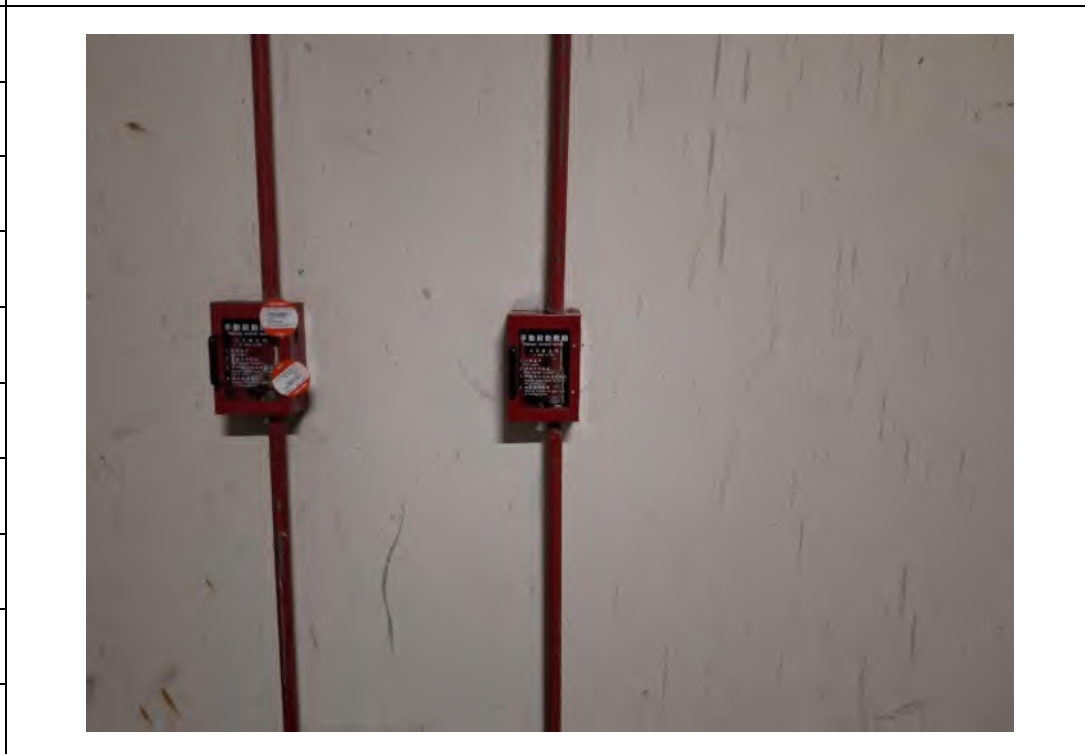
手動開關盒上漆更新*1 組(施工後)

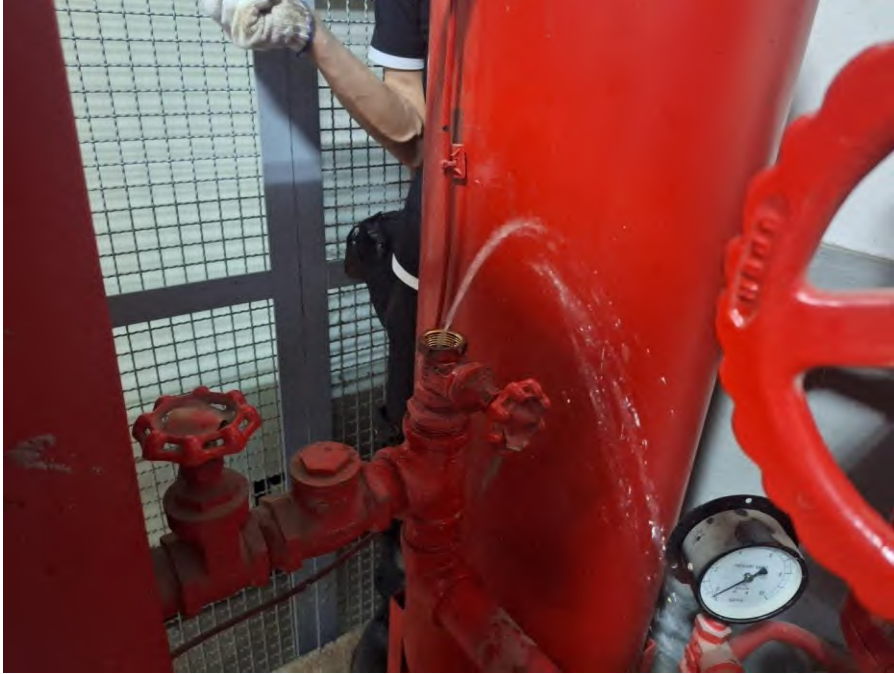
| 說 明 | 逃逸管未出水整修*1 組、呼水管逆止閥故障更新*1 組(施工後) |

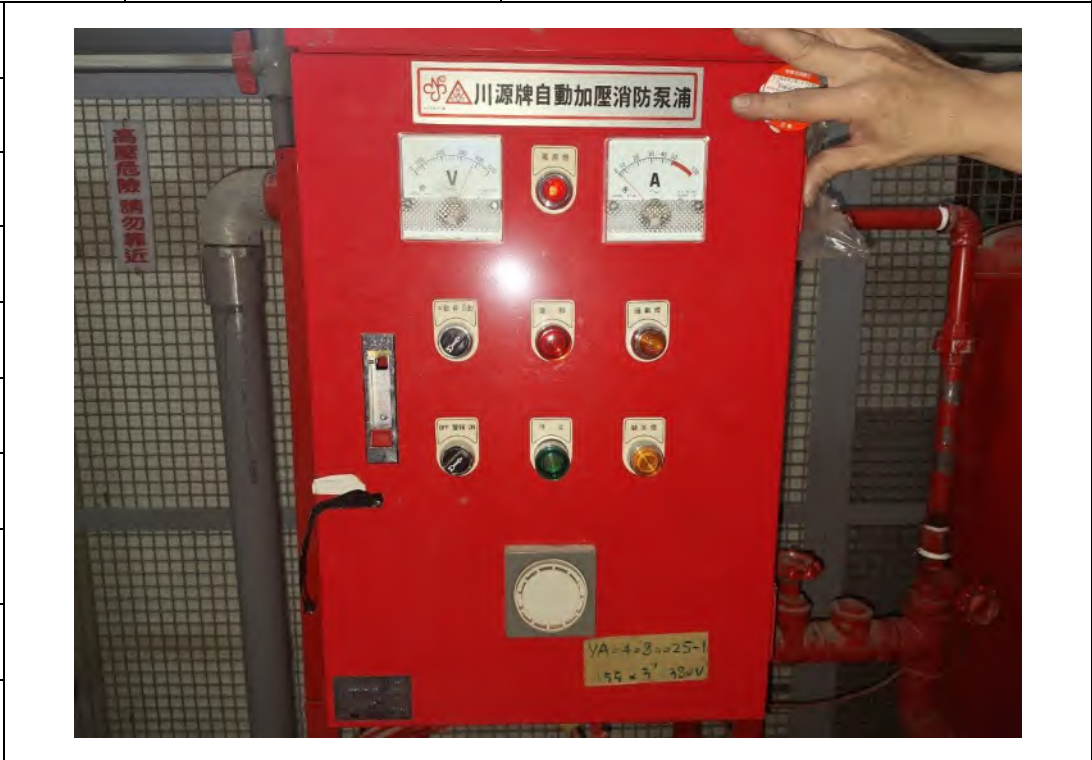
停止燈故障更新*1 組(施工前)

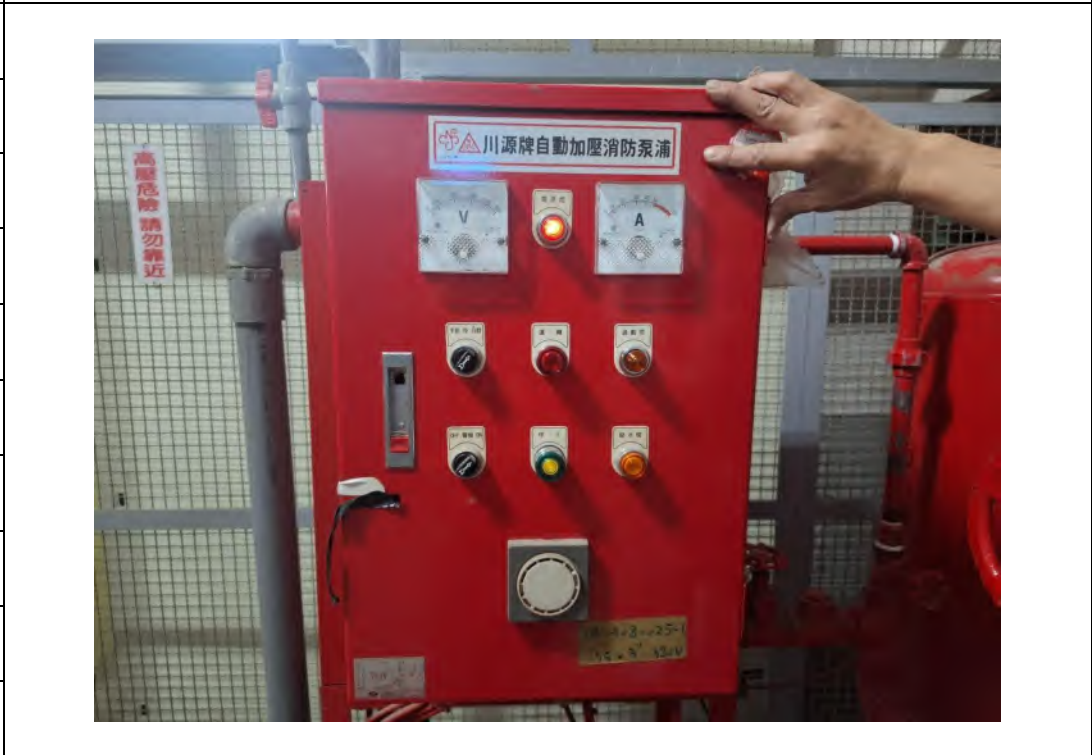
停止燈故障更新*1 組(施工後)

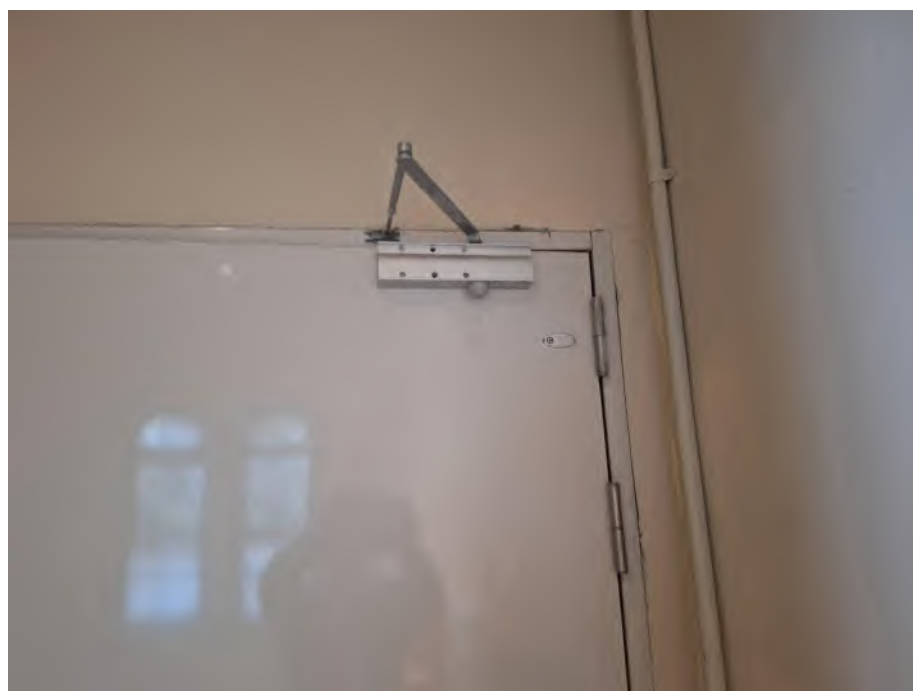
| 說 明 | 彈射門無動作或無法密合整修*3 組(施工前) |

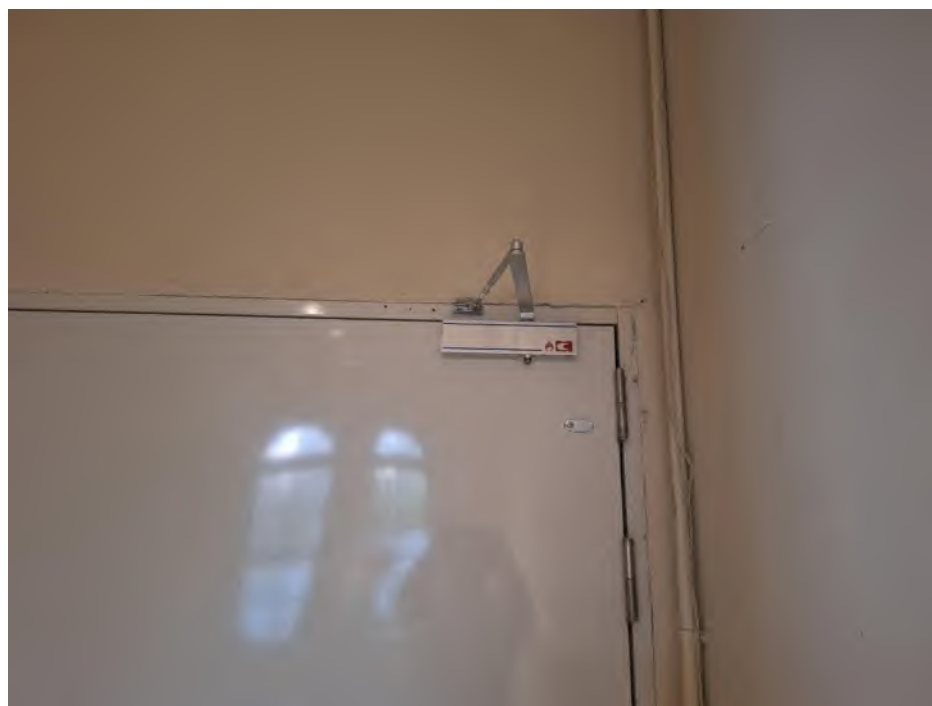
| 說 明 | 彈射門無動作或無法密合整修*3 組(施工後) |

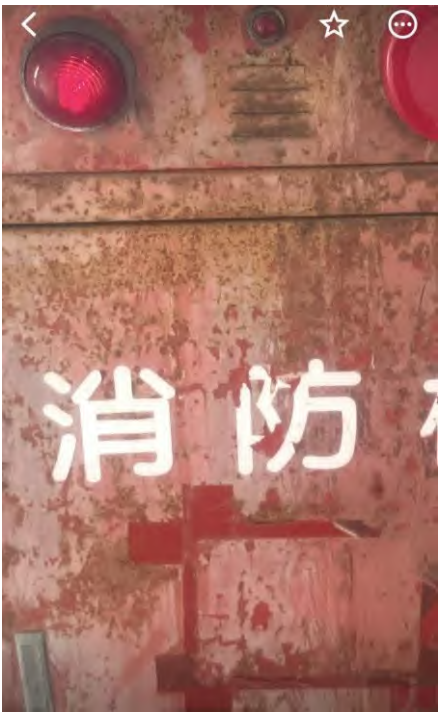
| 說 明 | 綜合盤標示燈故障更新*1 組(施工後) |
